越水した場合であっても 「粘り強い河川堤防」の 耐浸透性能に関する研究

山口大学大学院 創成科学研究科

准教授 森 啓年

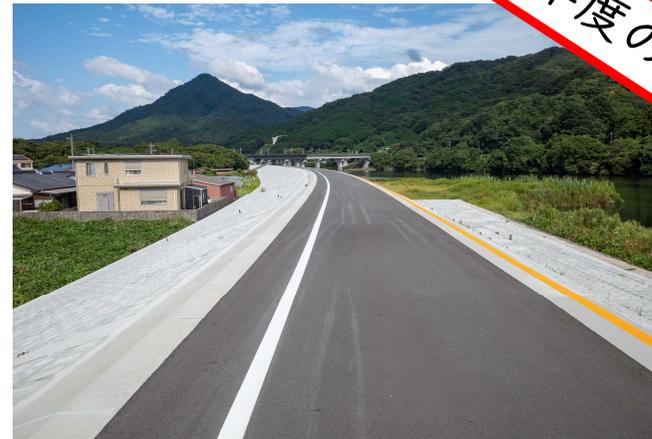
表面被覆型（大型コンクリートブロック）

- 越水による裏のりの侵食防止
- ブロックと土堤の境界部の維持管理課題
- 裏法ブロックによる行き止まり構造であり、耐浸透性能課題

被覆型粘り強い河川堤防（佐波川）

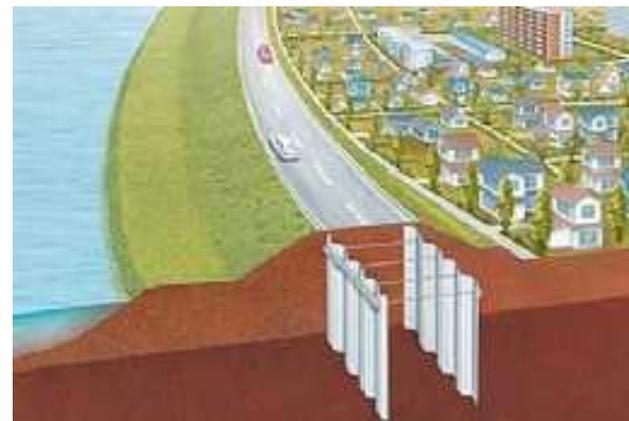
一部自立型（鋼矢板やコンクリート擁壁）

- 裏法侵食時も堤防高さを保持，決壊防止
- 自立部と土堤の境界部の維持管理課題
- 自立部による堤体の遮水構造であり、耐浸透性能課題

自立型粘り強い河川堤防（鋼管杭・鋼矢板技術協会）

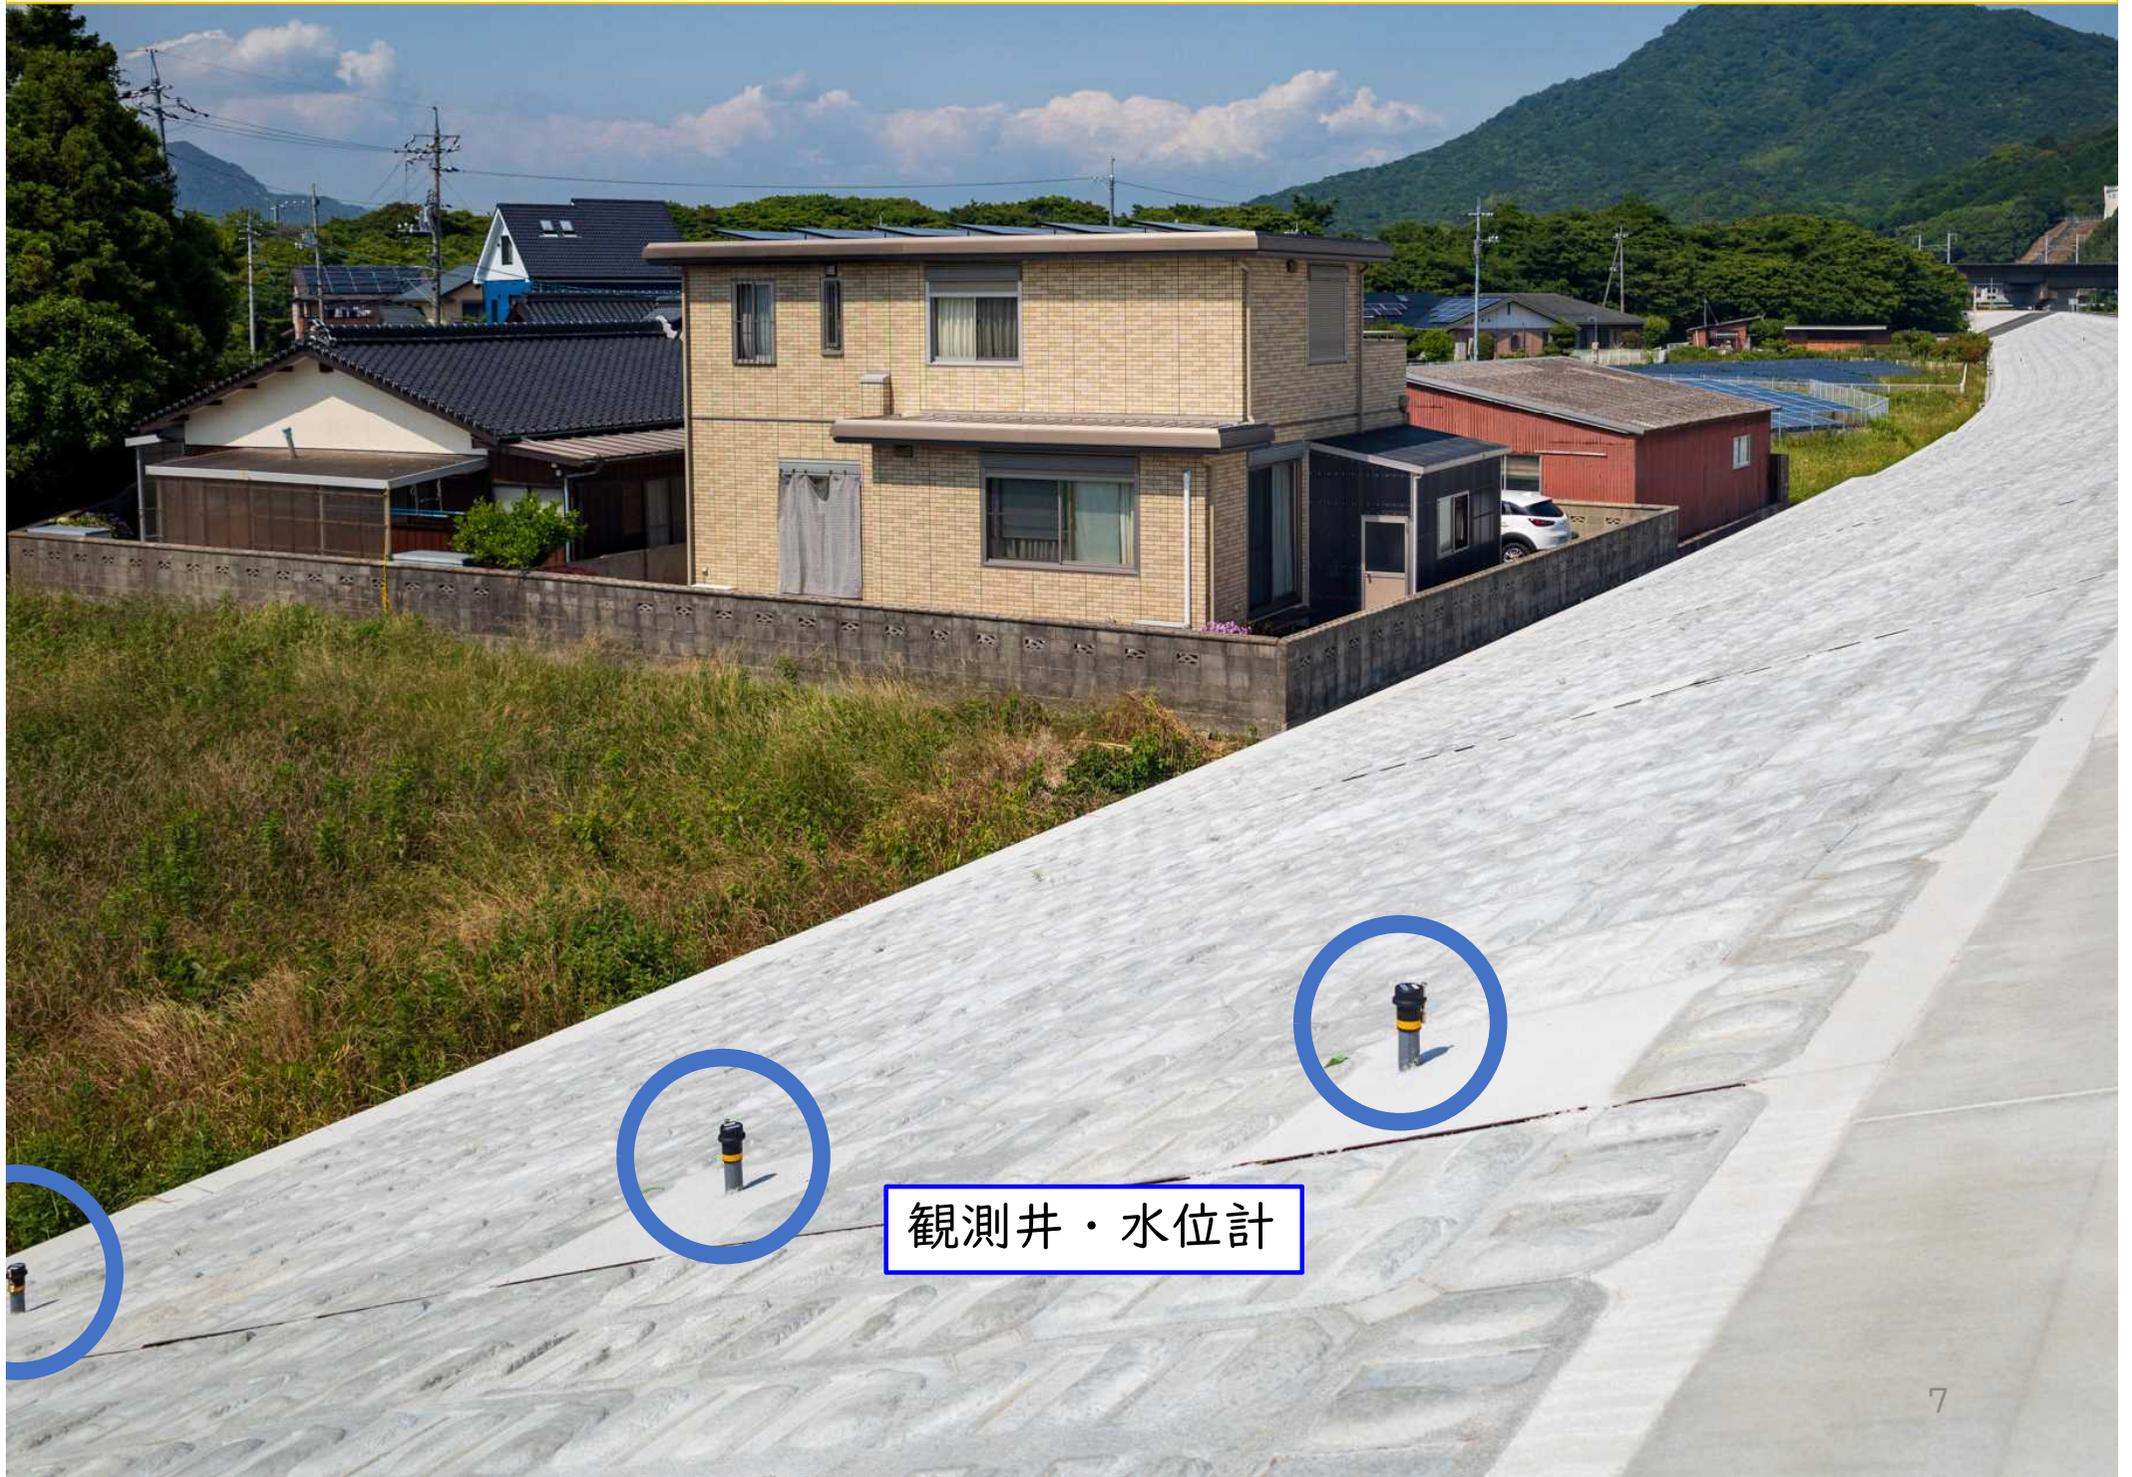
観測井・水位計

粘り強い河川堤防と観測位置（平面）

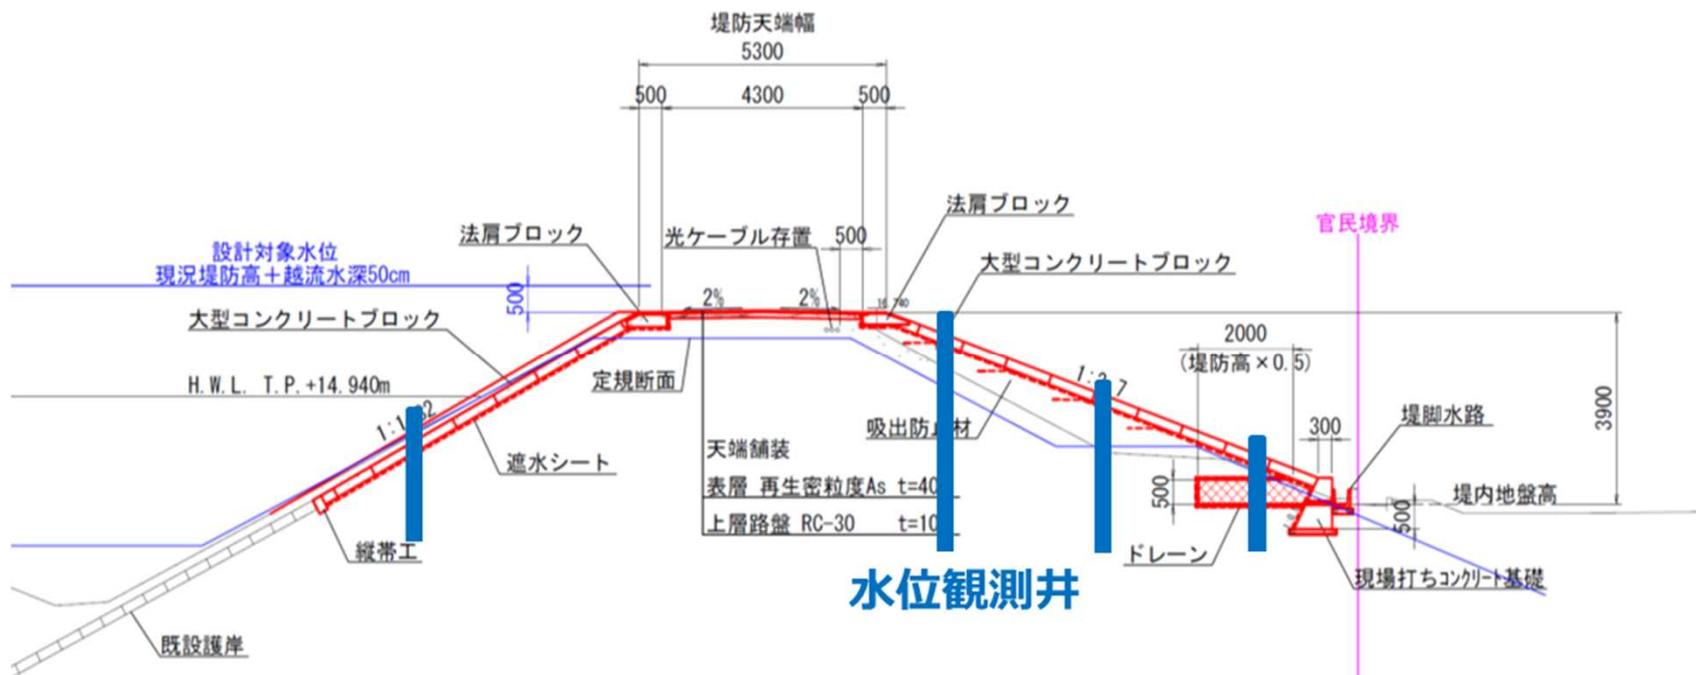
水位観測井

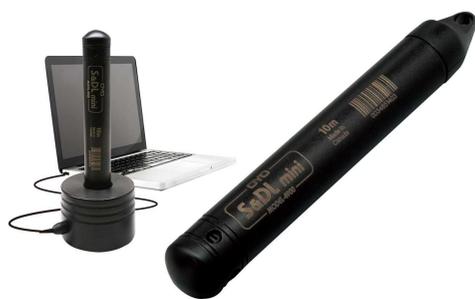
絶対圧式水位計

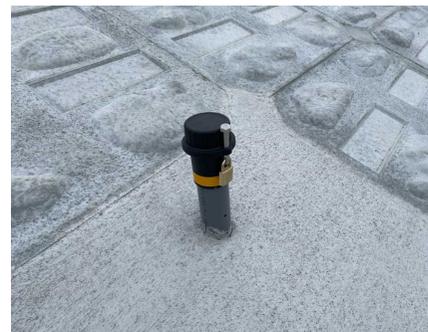
水位観測井

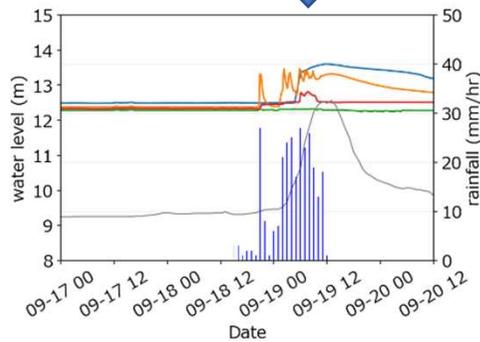
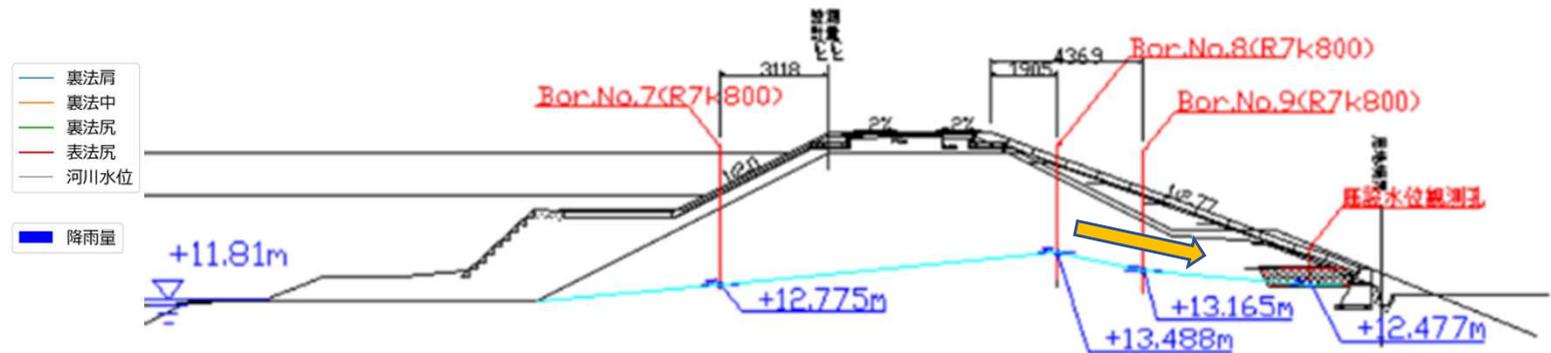
7.8k

- 主に降雨により発達した堤体内水位は法肩，法中でやや高くなる
- 法尻の堤体内水位はドレーンの排水効果により低く抑えられており，堤防の安定性に関して問題なし

台風14号 降雨・河川水位・堤体内水位高 9/19 8:00

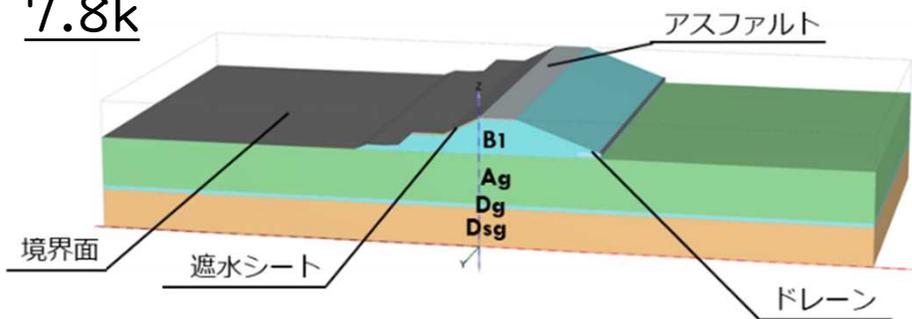
7.8k

- 降雨による堤体内水位の発達とドレーンによる法尻の水位低下をよく再現
- 表面被覆工は降雨浸透するとして評価が必要

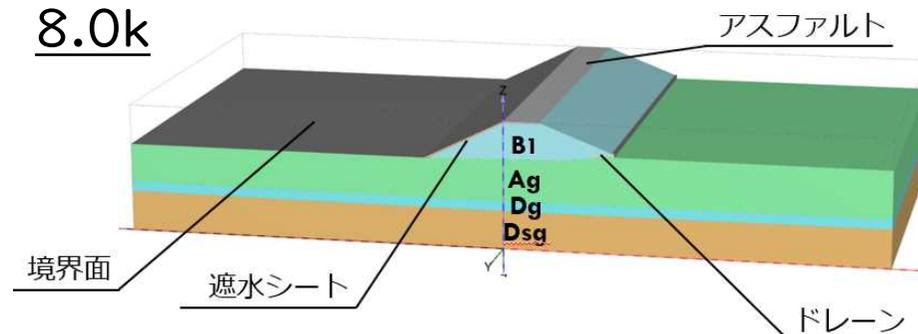
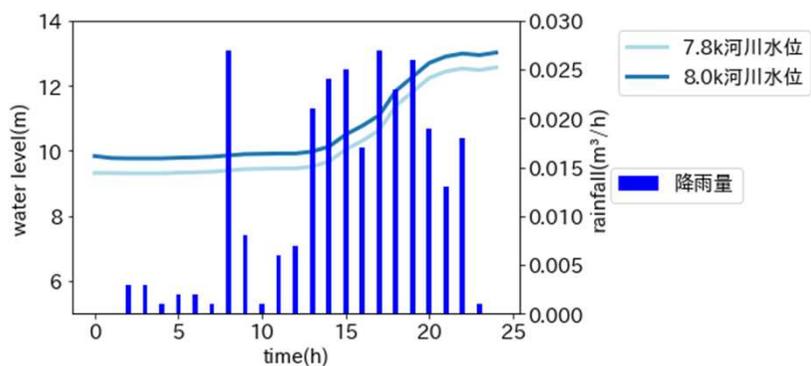
8.0k

土層	単位体積重量 (kN/m³)	透水係数 (m/s)
堤体	B ₁	17	4.1×10^{-4}
	ドレーン	17	1.0×10^{-2}
	アスファルト	17	1.0×10^{-7}
	遮水シート	17	2.5×10^{-3}
基礎地盤	A _g	21	6.2×10^{-5}
	D _g	21	3.5×10^{-5}
	D _{sg}	20	2.5×10^{-7}

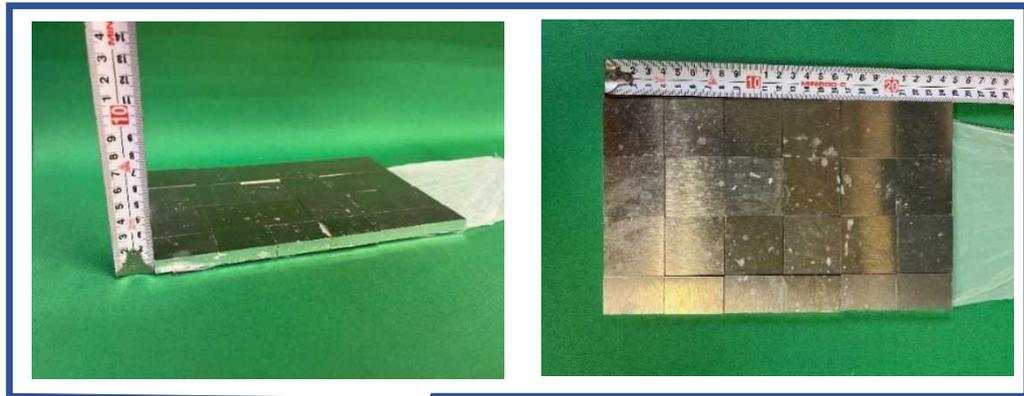
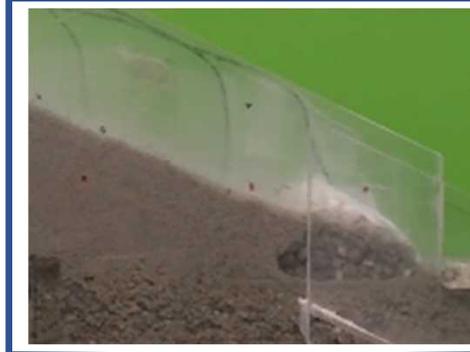
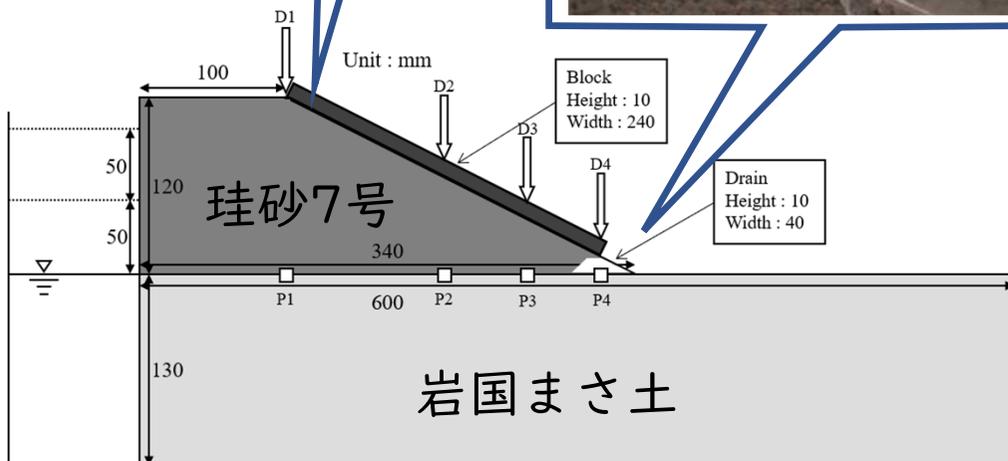
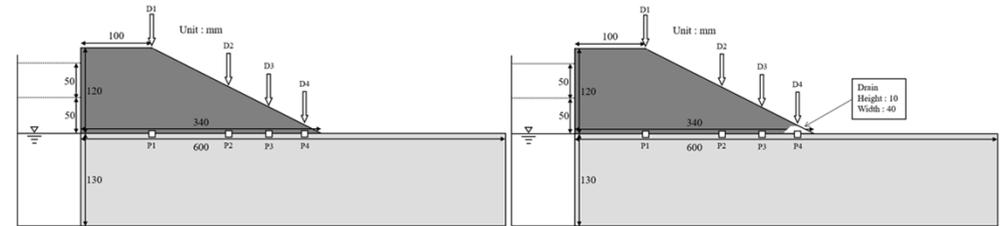
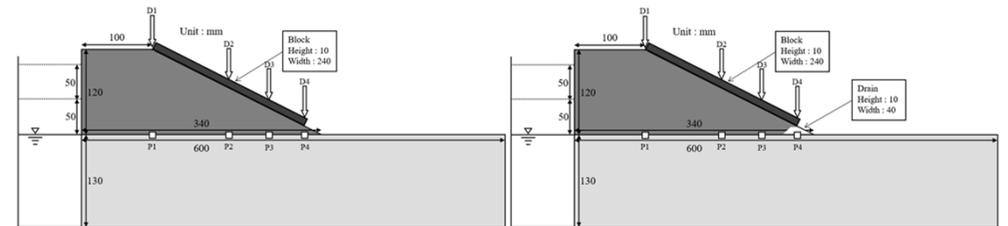
- 表面被覆型の「粘り強い河川堤防」の洪水時の耐浸透性能に関する模型実験

実験ケース

ケース	ドレーン工	表面被覆工
Case1	-	-
Case2	○	-
Case3	-	○
Case4	○	○

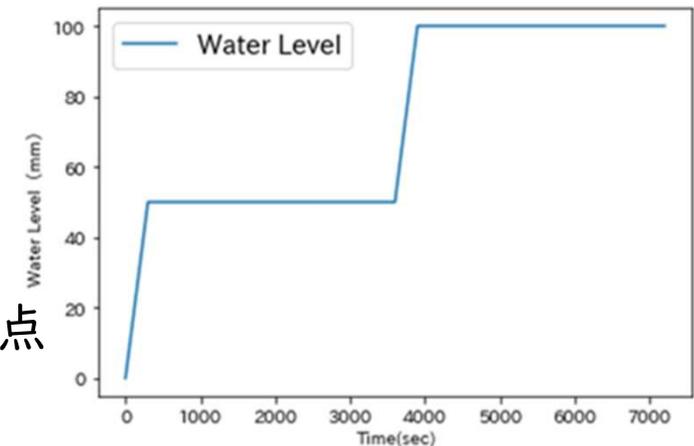
堤体が決壊した場合 or 7200s経過した時点

水位上昇

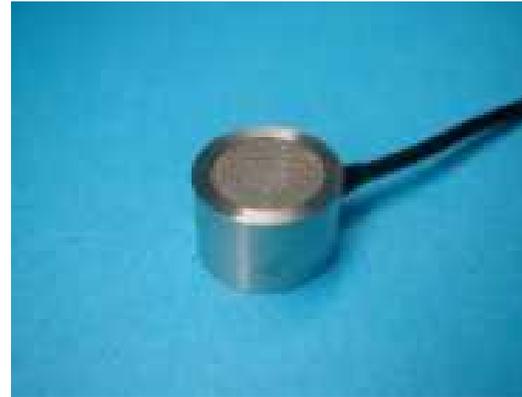
- ・ **間隙水圧計**
基礎地盤と堤体の境界部に設置
- ・ **レーザー変位計**
堤体の上空部に設置

間隙水圧計

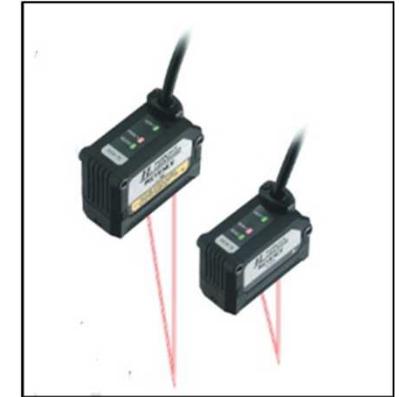
レーザー変位計

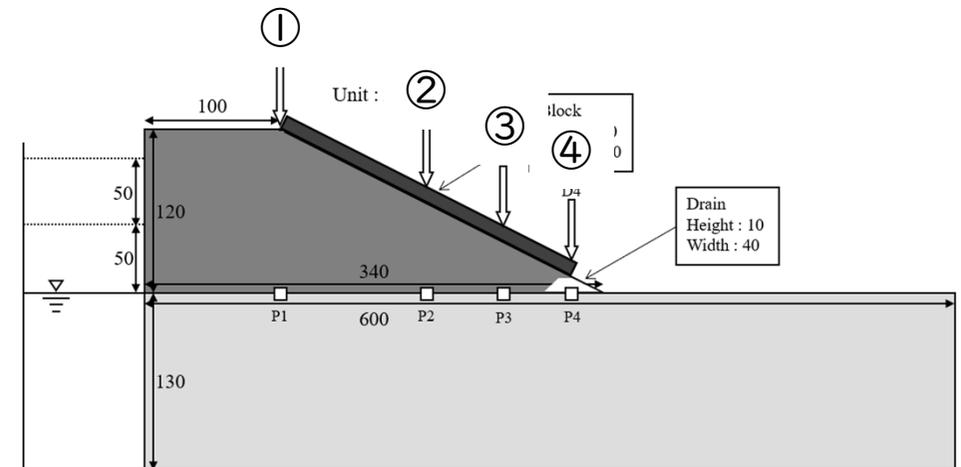
P1, D1	100 mm (法肩)
P2, D2	220 mm (法中)
P3, D3	280 mm (ドレーンエ手前)
P4, D4	320 mm (法尻)

計測位置

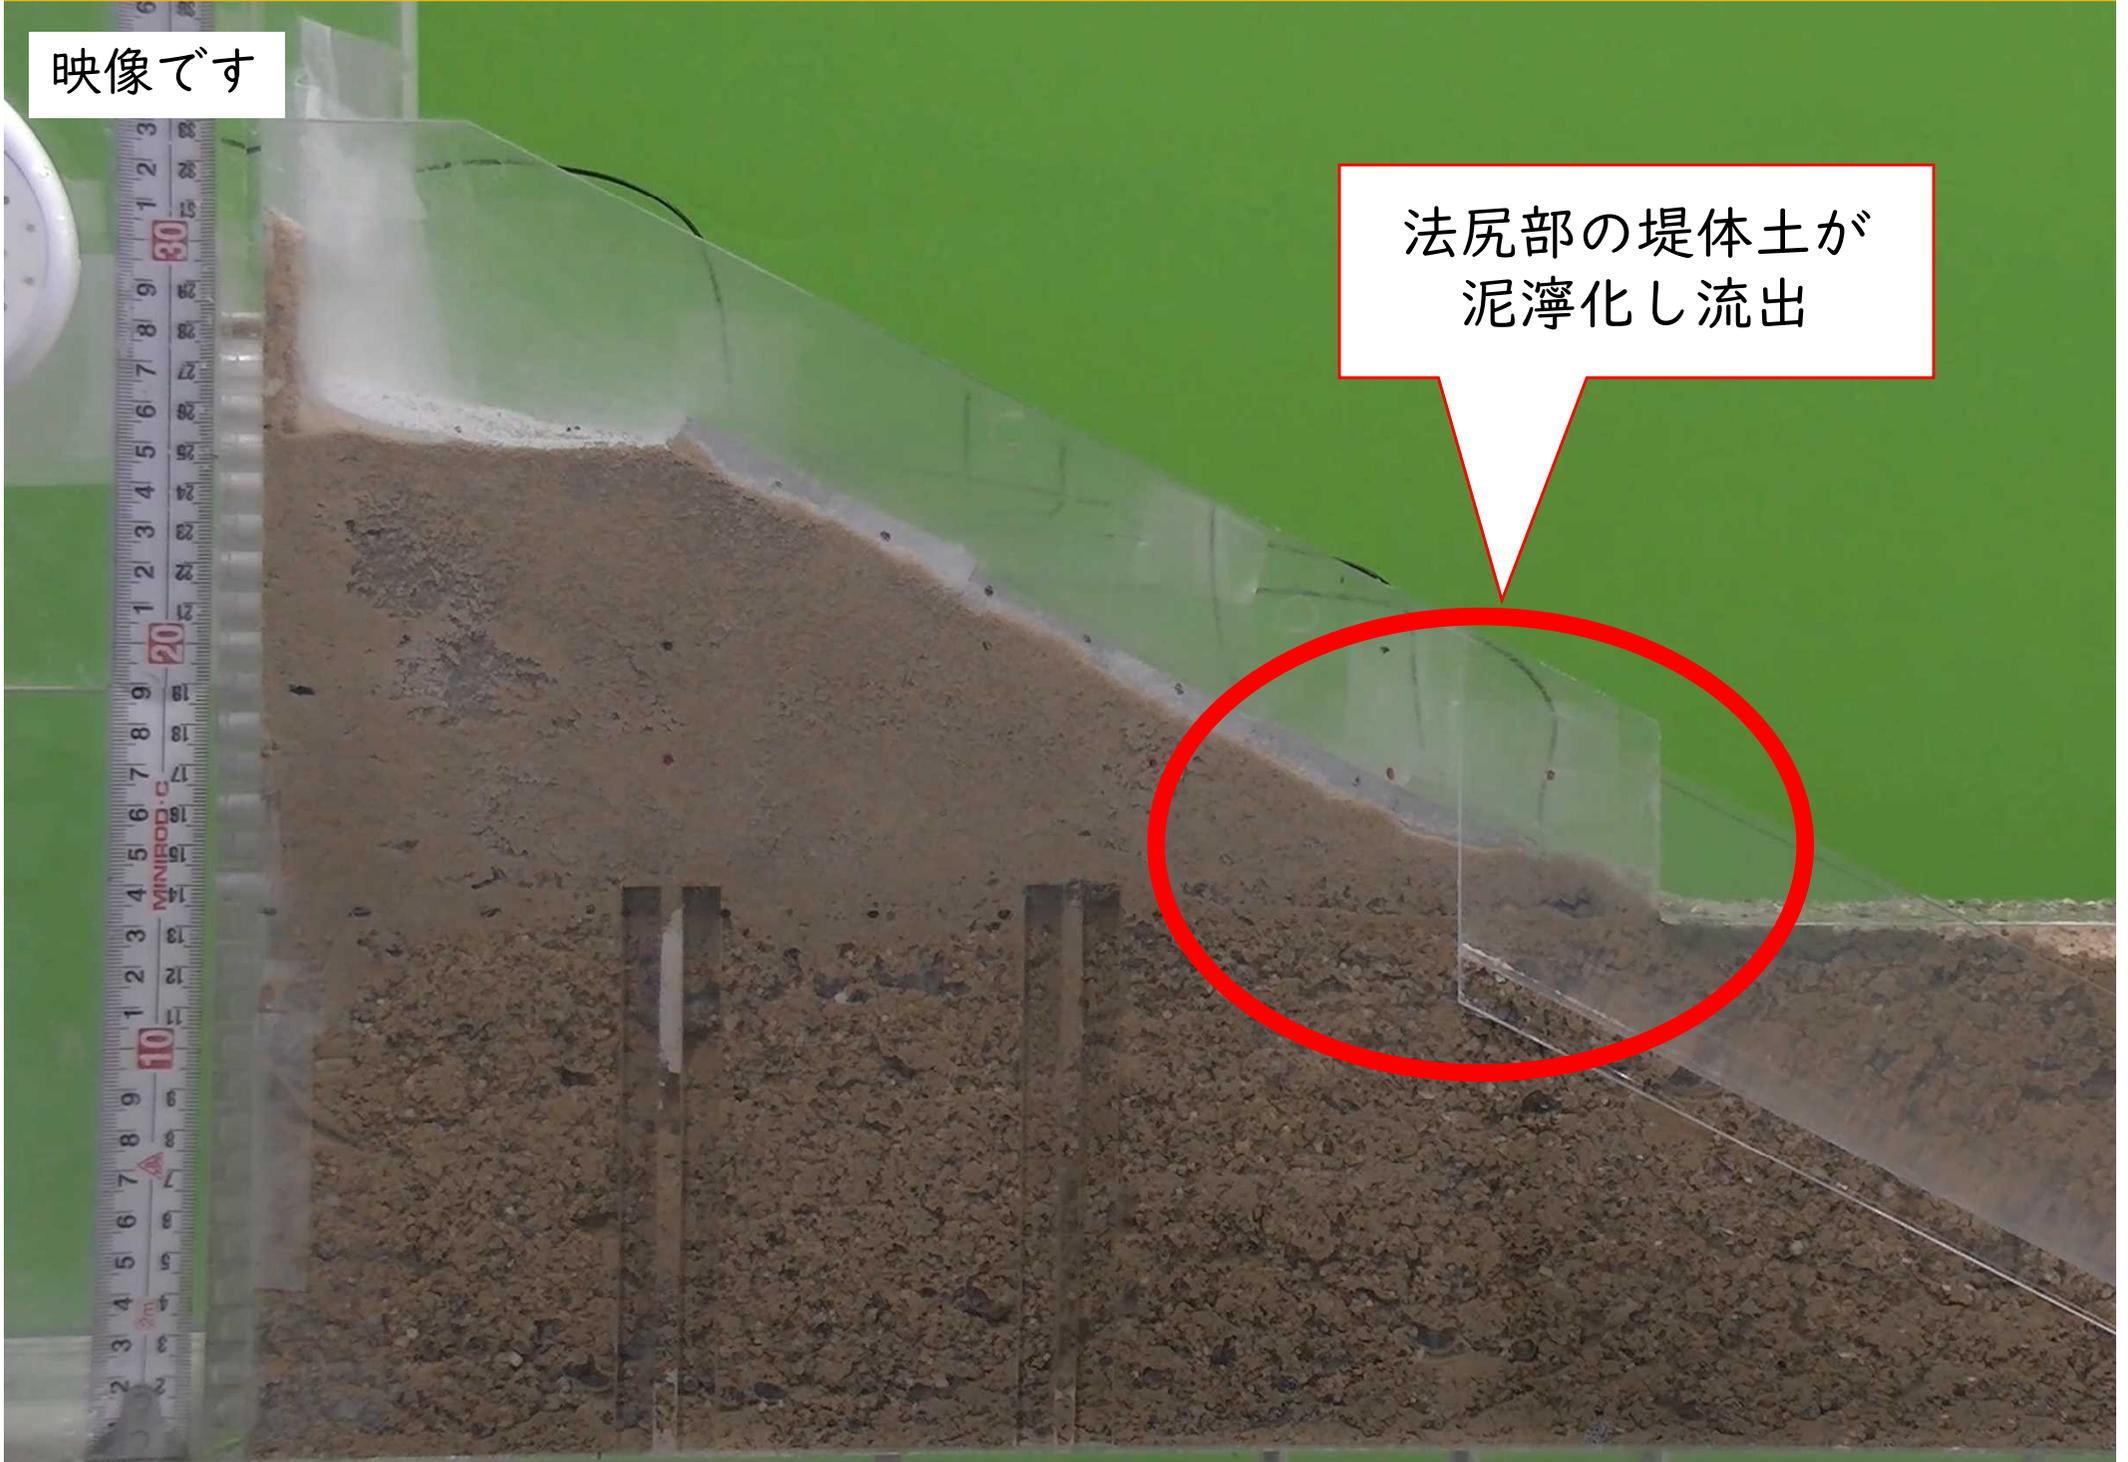
実験状況（ケース3：表面被覆工あり，ドレーン工なし）

法尻部の堤体土が
泥濁化し流出

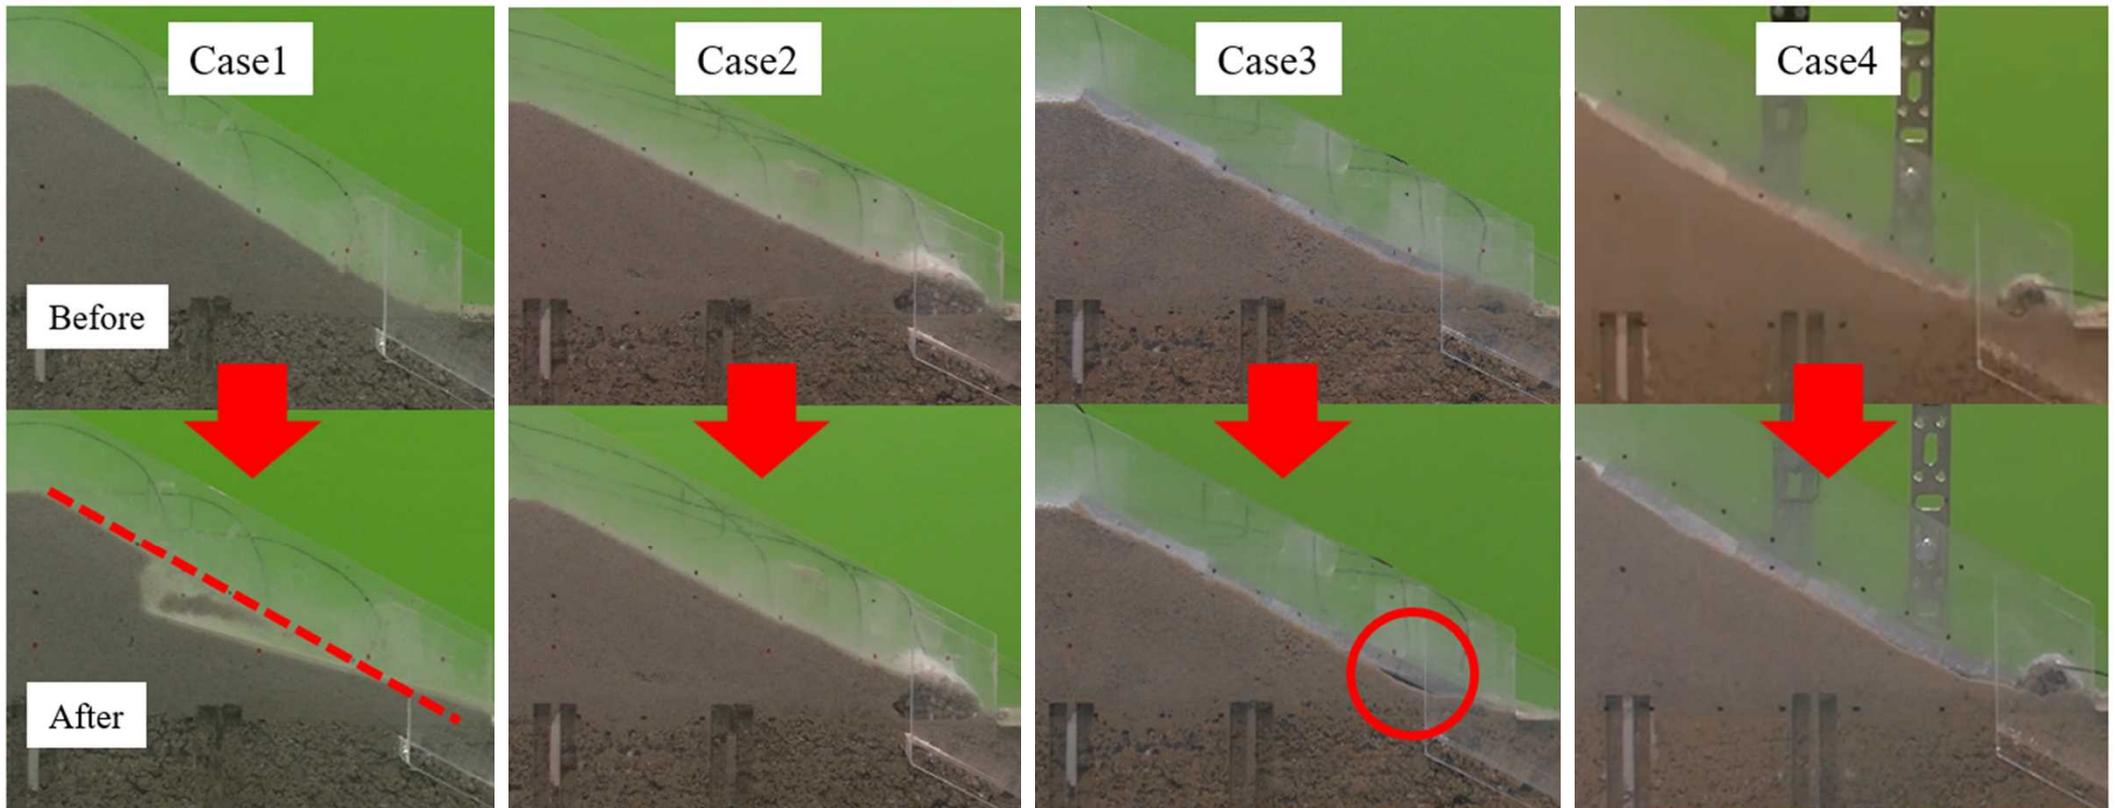
実験状況

2度目の水位上昇時
からすべりが進展し、
4080sで実験終了

特に変化なし

法尻部の堤体土が
泥濁化し流出

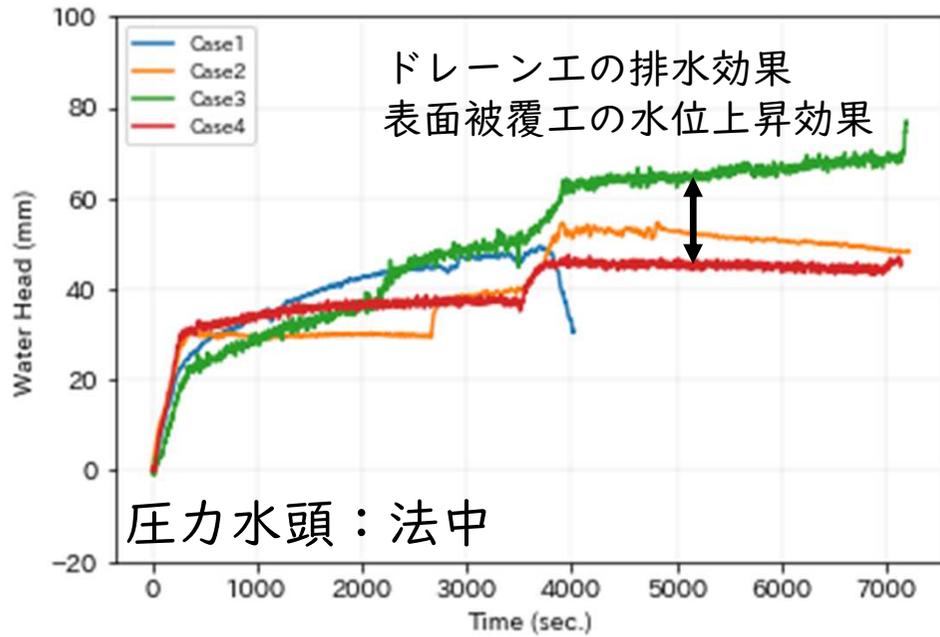
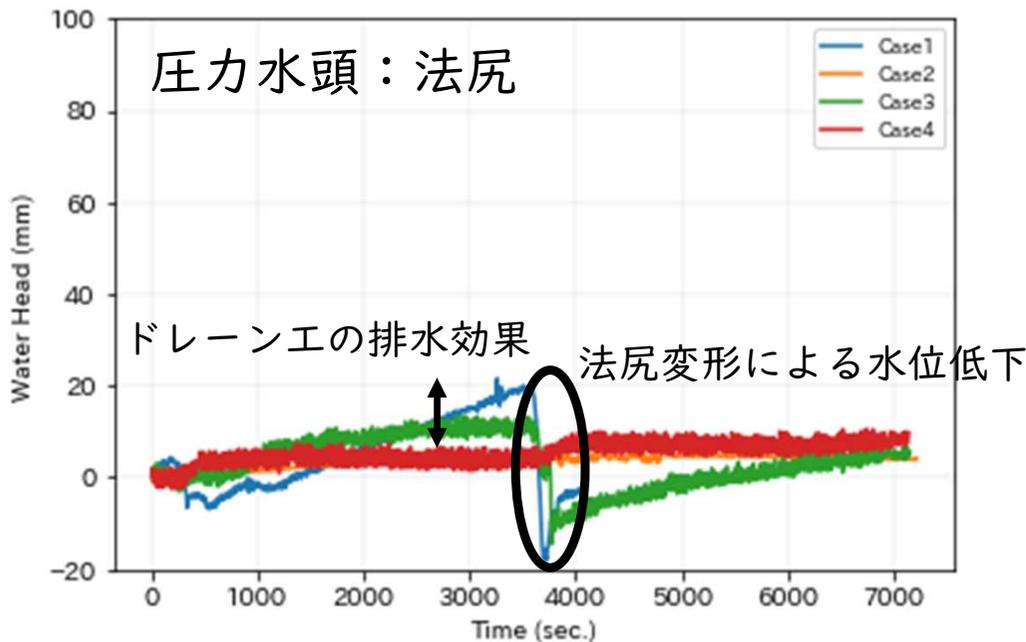
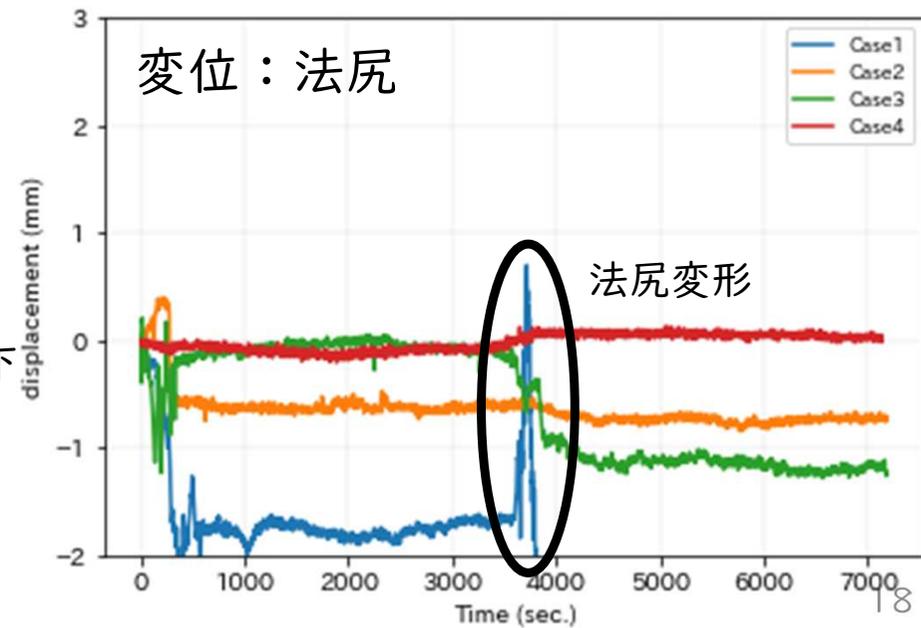
計測結果

- 法尻の堤体内水位はドレーン工の排水効果により低く抑えられ，変形が抑制される
- 表面被覆工の存在により法中の水位が上昇する傾向がある

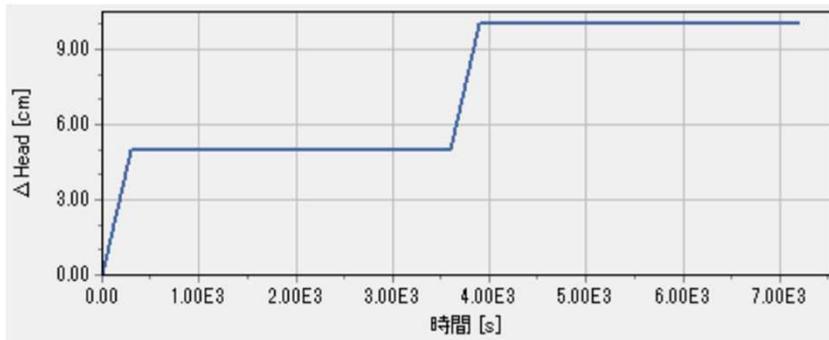
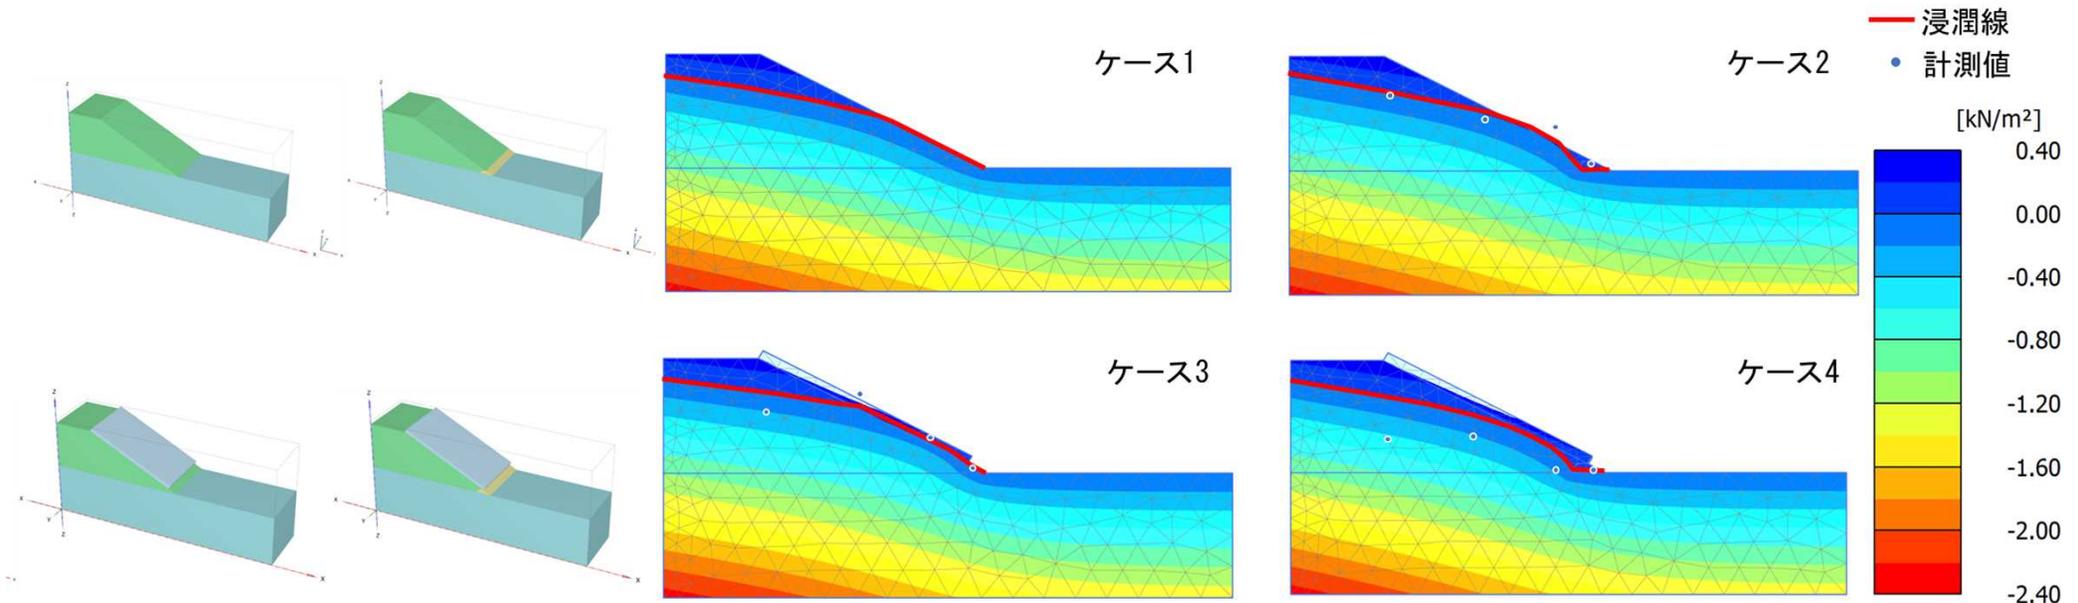
解析結果

- 法尻の堤体内水位はドレーン工の排水効果により低く抑え，変形を抑制することから，**ドレーン工の設置が必須**
- 表面被覆工の存在により法中の堤体内水位が上昇する傾向があることから，**表面被覆工は難透水として評価が必要**

土層	単位体積重量 (kN/m ³)	透水係数 (m/s)
堤体	珪砂7号	17	2.4×10^{-4}
	ドレーン	17	1.0×10^{-2}
	被覆工	17	1.0×10^{-9}
基礎地盤	岩国まさ土	17	3.6×10^{-5}

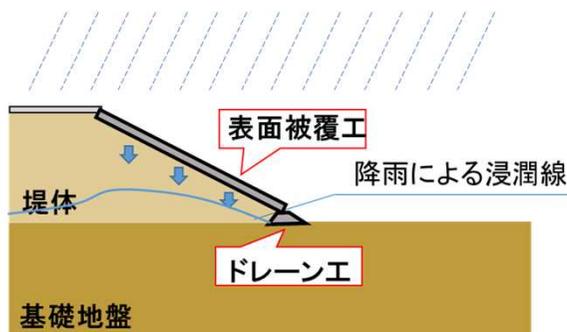
①表面被覆工の影響（降雨）

- ① 主に降雨により発達した堤体内水位は法肩，法中でやや高くなることから，**設計においては表面被覆工は降雨浸透するとして評価が必要**
- ② 一方，洪水時に表面被覆工の存在により法中の堤体内水位が上昇する傾向があることから，**設計においては表面被覆工は難透水として評価が必要**
- ③ 法尻の堤体内水位はドレーン工の排水効果により低く抑え，変形を抑制することから，**ドレーン工の設置が必須**
