出水時の変位モニタリングによる 河川堤防の弱点箇所抽出に関する研究

山口大学大学院 創成科学研究科 准教授 森 啓年

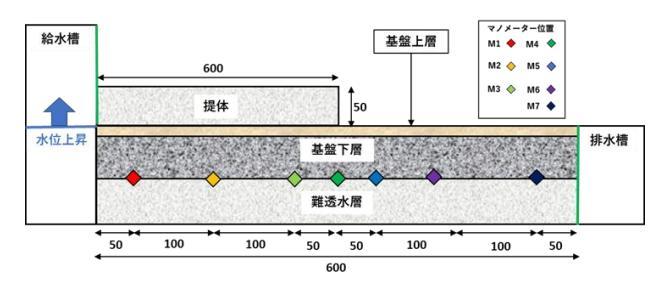
図-1 実験模型

河川水の上昇による盤ぶくれに伴う基礎地盤の表層の 変形を把握するため、図-1に示すような小型土槽を用い て実験模型を作製した.小型土槽は、給水槽、土槽(内寸: 幅 600mm、奥行き 150mm、高さ 300mm)、排水槽の 3 部分から構成され、各部分の境界は多孔アクリル板で仕 切られている.基礎地盤より上からの給水を防ぐために 給水槽側の通水孔に養生テープを張り付けた.また、基 礎地盤を行き止まり地盤とするために養生テープを張り 付けて非排水条件とした.また土槽底面には給水槽から 50mm の位置を始点に 100mm 毎に、4本目のマノメータ ーのみ 50mm 間隔でマノメーターを設置し、計7本設置 している.なお、このマノメーターは難透水層と基礎地 盤の境界の圧力水頭に反応するようにしている.

実験模型は矢部川の被災箇所を参考に、透水性基礎地 盤上に粘性土主体の堤防が築造された場合を想定した. 模型の土層構成は、土槽底面から順に金剛カオリンの難 透水層(高さ75mm), 珪砂4号の基礎地盤下層(高さ50mm), ケース毎に異なる試料の基礎地盤上層(高さ10mm), 金剛 カオリンの堤体(堤高50mm, 天端幅300mm, 奥行き 150mm)を作製し、土層の構成を変化させた複層構造とし た.実験の進行に伴い堤内地に湛水が発生するため、土

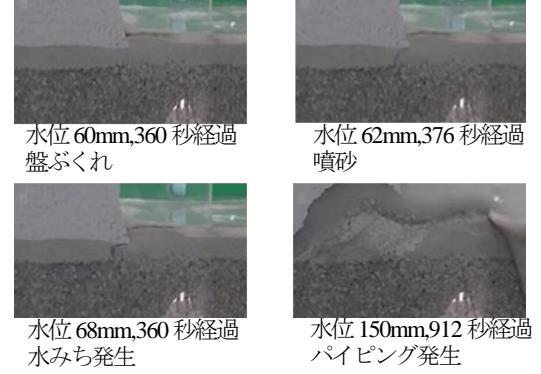
図-2 実験状況写真(ケース1)

図-2の写真のように、湛水状態の堤内地基礎地盤に盤 ぶくれ、噴砂、水みちが発生しパイピングに至った. 実験開始から360秒後の水位60mmで盤ぶくれが発生し、 376秒後の水位62mmでのり尻位置に噴砂が発生した. その後、408秒後の水位68mmで水みちが発生した.そ の箇所から漏水して水みちは拡大し、外水と連通しパイ ピング発生に至ったため実験を終了した.

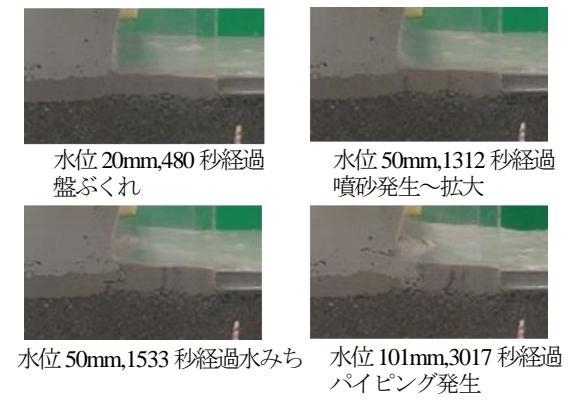
図-3 実験状況写真(ケース2)

図-3の写真のように、湛水状態の堤内地基礎地盤に盤 ぶくれ, 噴砂, 水みちが発生しパイピングに至った.

実験開始から480秒後の水位20mmでのり尻に盤ぶく れが発生し、1312 秒後の水位 50mm でのり尻から噴砂が 発生して堤内地側に拡大した、その後、1533 秒後の同水 位で水みちが発生し、パイピング発生に至ったため実験 を終了とした.

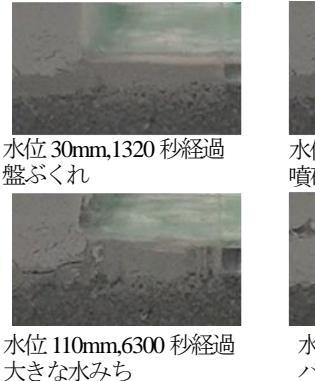
図-4 実験状況写真(ケース3)

図-4のように、湛水状態の堤内地基礎地盤に盤ぶくれ、 噴砂,水みちが発生しパイピングに至った.

実験開始から 1320 秒後の水位 30mm でのり尻に盤ぶ くれが発生している. 1620 秒後の同水位でのり尻から堤 内地側 50mm 位置で噴砂が発生し, 1825 秒後の水位 40mm でのり尻に小規模な噴砂が発生した. 1860 秒後の 同水位でのり尻から堤内地側50mm位置の小規模な噴砂 は拡大し、3420 秒後の水位 60mm でのり尻噴砂は大規模 になる. 5880 秒後の水位 110mm でのり尻に小規模水み ちが発生するが、堤体が沈み込み土槽正面から水みちが 確認できなくなった. 6300 秒後の同水位で再び水みちが 発生し, 7815 秒後の水位 140mm で給水槽の外水がカオ リン堤体の高さを超え,越水に至ったため実験終了した.

水位 140mm.7815 秒経過 パイピング発生

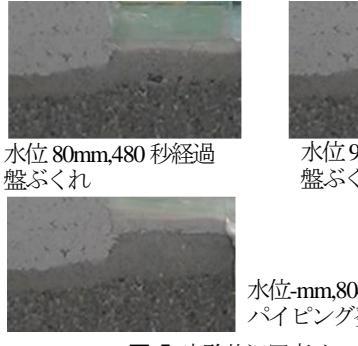
図-5 実験状況写真(ケース4)

図-5 のように、480 秒後の水位 80mm で盤ぶくれが発 生し, 515 秒後の水位 86mm で顕著になった. その後, 553 秒後の水位 92mm で盤ぶくれ内の気泡が抜けた.588 秒後の水位 97mm でのり尻の漏水量が増加し、パイピン グ発生に至った.

水位 92mm,553 秒経過 盤ぶくれ内の気泡が抜ける

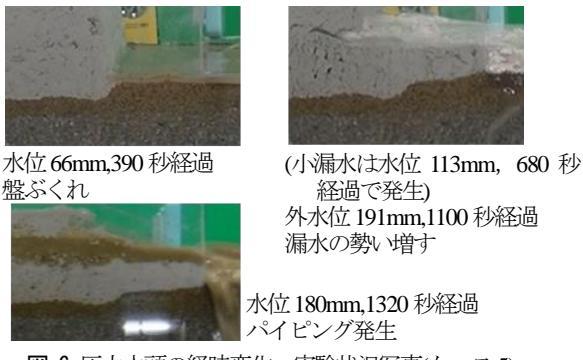
図-6 圧力水頭の経時変化・実験状況写真(ケース5)

図−6のように、湛水状態の堤内地基礎地盤に盤ぶくれ、 水みちが発生しパイピングに至った.

実験開始から390秒後の水位66mmでのり尻に盤ぶく れが発生した. その後, 680 秒後の水位 113mm でのり尻 から漏水した. 1110 秒後の水位 191mm で漏水の勢いが 増して、堤体の崩壊が進み、漏水箇所が外水と連通しパ イピング発生に至ったため実験を終了した.

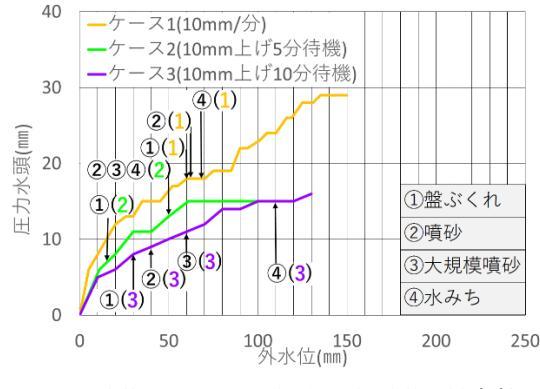
図-7 水位とM4の圧力水頭の関係(水位上昇速度)

図-7 に水位上昇速度を比較した,水位と M4 の圧力水 頭の関係を示した. 圧力水頭は水位を緩やかに上昇させ たほうが低くなることがわかる. これは,一定の水位に より高い間隙水圧を長時間受け,盤ぶくれ,噴砂が発生 したことで,漏水により圧力水頭が低下したためと考え られる.

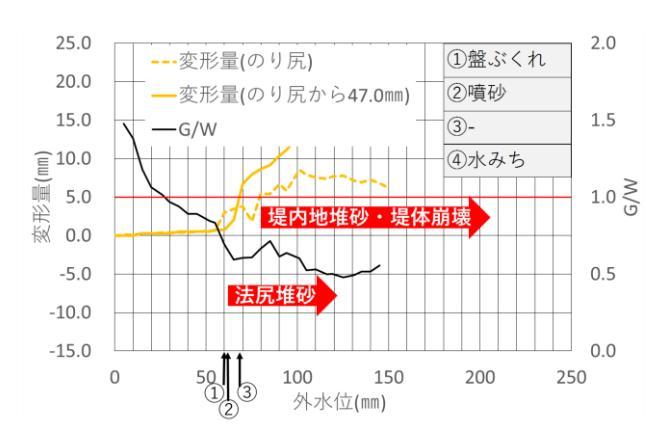
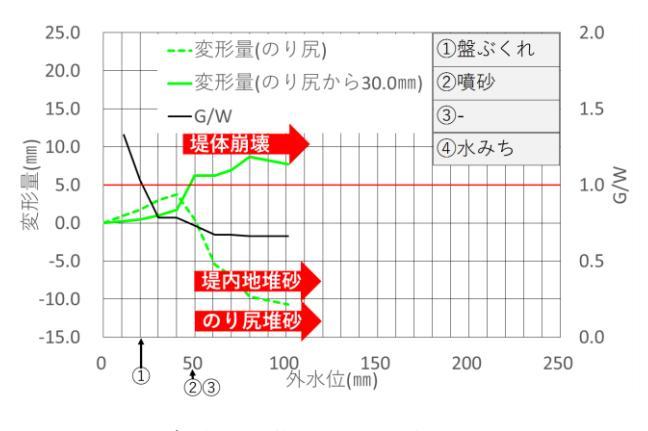
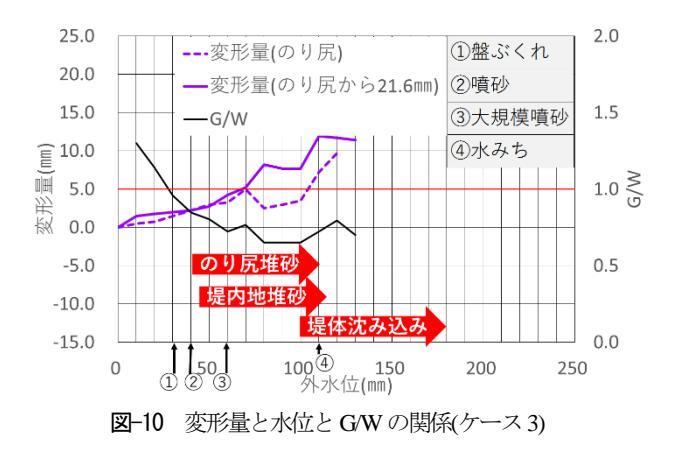
変形量と水位と G/W の関係を示した図-8~図-10 のグ ラフより、全ケースで G/W が1を切って盤ぶくれ、噴砂 が発生している.また、より早く G/W が1を切るのはケ ース1、2、3 の順である.本実験条件では、同水位にお いて、上昇速度が遅いほど G/W が1を切りやすく盤ぶく れが発生しやすい傾向となっている.

10mm上げ5分待機のケース,10mm上げ10分待機の ケース,10mm/minのケースの順で,発生が早く,盤ぶ くれの変位が大きくなることが確認できる.上昇速度が 早いケース1に比べ,水位上昇が遅いケース2,更に遅 いケース3では,盤ぶくれ等が発生するタイミングは同 水位で比較した場合で早く,かつ,大きく膨れると想定 された.しかし,本実験ではケース2の発生が早く,大 きな盤ぶくれを生じた.これは,局所的な模型の弱部や 残留した空気の影響と考えられる.

(2) 圧力水頭分布・堤内地基礎地盤表層変位と G/W 図-7 と図-11 に、水位とマノメーターM4(のり尻位置) の圧力水頭の関係を示す. 図-7 は水位上昇速度, 図-11 は上層の圧力水頭の違いを比較できる様まとめたもので ある. 図-8~図-10, 図-12 と図-13 には, 各ケースの基 礎地盤表層変位と水位と *G/W* の関係を示す.

基礎地盤表層変位として、のり尻位置の盤ぶくれと、堤 内地側で最大盤ぶくれ量を示した位置の2ヶ所を測定し た.このグラフの赤矢印は、実験中に発生した噴砂によ る堆砂や堤体の崩壊の発生時点を示している.なお、本 論文では、堆砂、堤体の崩壊等以前の変形を盤ぶくれ量 と評価した.

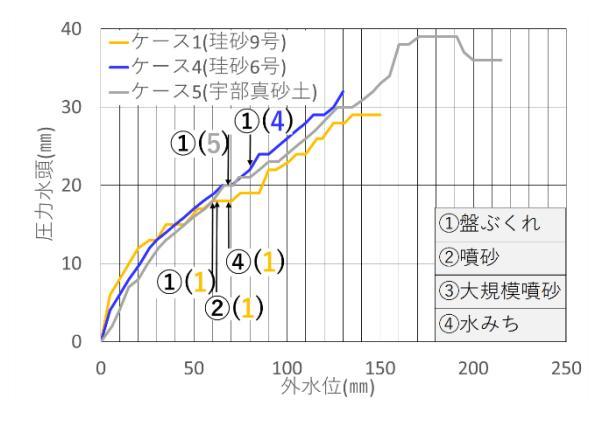
図-11 水位と M4 の圧力水頭の関係(上層材料)

図-11 に、上層土質が異なるケース 1、4、5 の、水位

と M4 の圧力水頭の関係を示した. 土質は透水係数が小 さい順に珪砂9号, 珪砂6号, 宇部真砂土(珪砂6号と宇 部真砂土の透水係数はほぼ同等)である. 上層の透水係数 が大きいほど, パイピング発生時の外力が大きい. これ は, 上層の透水係数が大きいと排水性が良く, 圧力水頭 が上昇しにくいためである. 一方, 上層の透水係数が小 さいと排水性が悪いため, 圧力水頭が上昇しやすい. ま た, 噴砂発生後, 漏水により圧力水頭が緩やかになるこ とがわかる.

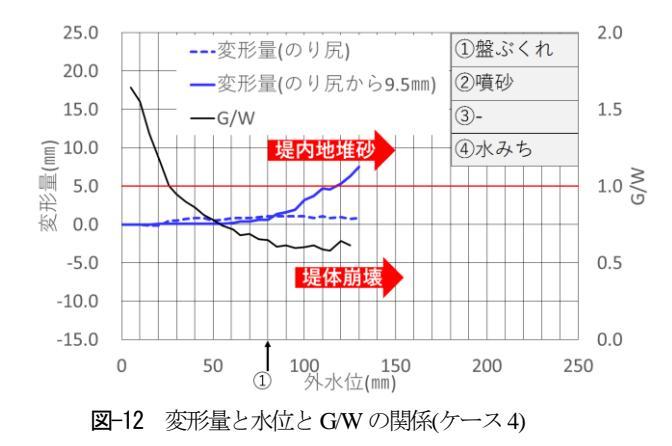
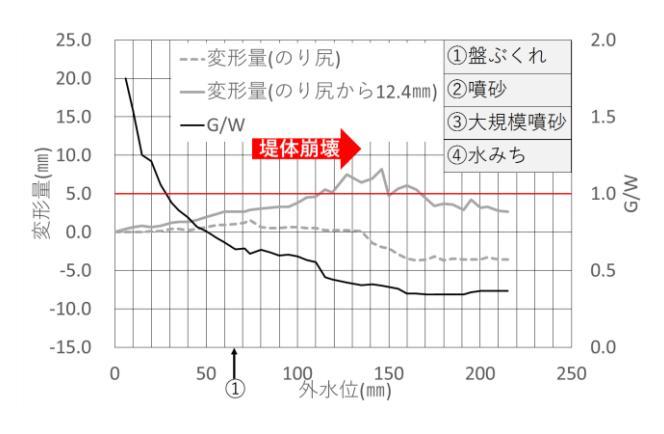
図-13 変形量と水位と G/W の関係(ケース 5)

変形量と水位と G/W の関係を示した図-7 と図-12,図 -13 のグラフより, G/W が 1 を切る順は透水係数の大き いケース 5(宇部真砂土),ケース 4(珪砂 6 号),ケース 1(珪 砂 9 号)の順である.これは、上層の透水係数が大きいと 圧力水頭の上昇が緩やかになり、G/W が大きくなるため G/W に影響を及ぼしていると考えられる.

次に、のり尻位置の盤ぶくれ量が大きいのは珪砂9号 のケース1、宇部真砂土のケース5、珪砂6号のケース4 の順である.よって、上層の透水係数が小さいと盤ぶく れ量が大きい傾向がある.これは、上層の排水性が悪い と圧力水頭が上昇し変形しやすいからである.また、透 水性が低い土質のケースでは、最大の盤ぶくれ量がのり 尻位置から離れた位置で発生している.一方、透水性が 高いと、のり尻に近い位置で最大の盤ぶくれが発生して いる.

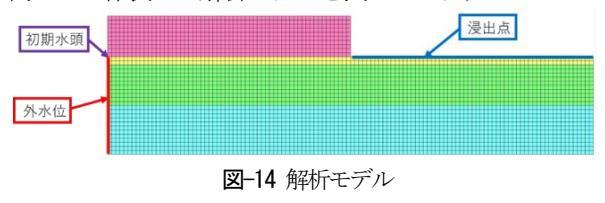
実験模型をモデル化し、2次元飽和・不飽和浸透流解 析ソフト D-transuPP_2D¹⁾を利用した.実験で作製した土 層をメッシュ間隔 5mm として、モデル化を行った.一 例として作製した解析モデルを図-14に示す.

境界条件として外水位を上昇させることで圧力水頭が 変動する点を変動水頭として設定した.堤内地の浸出面 では浸出点を指示した.基準となるゼロ点として,初期 水頭位置を図-14に示す位置に設定した.

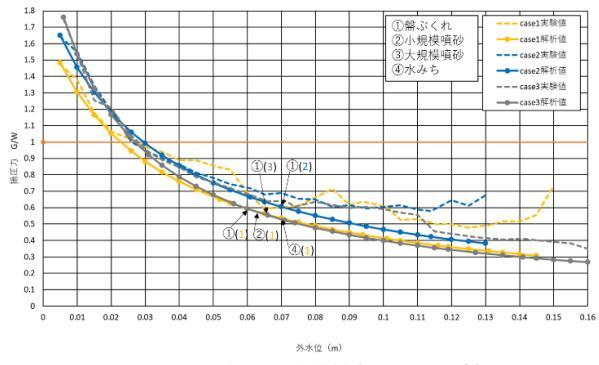
図-16 異なる上層材料による比較

ケース1,4,5の,G/W と外水位の関係を示したグラフを図-16に示す。全ケースG/Wが1を下回ってから噴砂,盤ぶくれが確認され,基礎地盤上層の透水性が低い程,同じ外水位でも解析値のG/Wは1を下回りやすい傾向が解析でも評価できた。
