平成 24 年 5 月 14 日

## 国総研技術速報 No.1： 粘り強く効果を発揮する海岸堤防の構造検討（第 1 報）

国土交通省 国土技術政策総合研究所 河川研究部

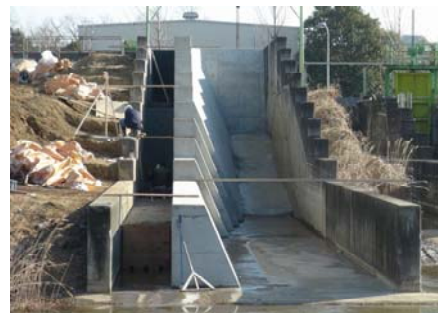
模型実験は、国土技術政策総合研究所内にある以下の水路で行っています。構造物実験水路（写真-1）は、側面がガラス張りとなっているため洗掘や被覆工被災の過程を視覚的に確認できるとともに、現地で越流水深 10m に相当する高い津波を起こすことができます。一方、高落差実験水路（写真-2）は、実現象に近いスケールでの実験が可能です。前者は縮尺 1/25、流速の縮尺が 1/5、後者は縮尺 1/2、流速の縮尺が約 1/1.41 です。

写真-2 高落差実験水路（縮尺 1/2）

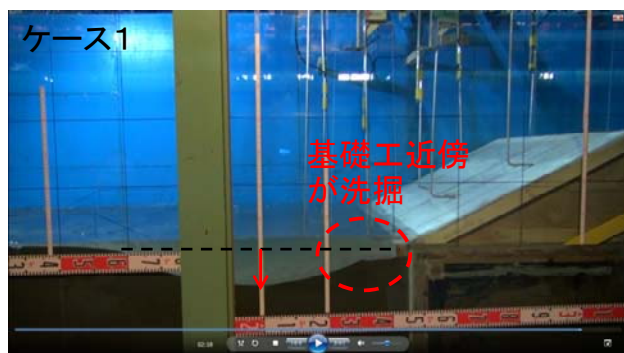
図-4 は、高さ 36cm（現地スケールで 9m）の堤防模型において、水深 8cm（現地スケールで 2m）で越流した後の地形を示しています。裏法尻に保護工を置かないケース 1 では、裏法尻の基礎工の近くが大きく洗掘されています（写真-3）。一方、裏法尻に設置した保護工がほぼ原形を留めたケース 3 では、基礎工近傍の洗掘が保護工によって防止されました（写真-4）。

写真-3 越流後の地形（ケース 1）

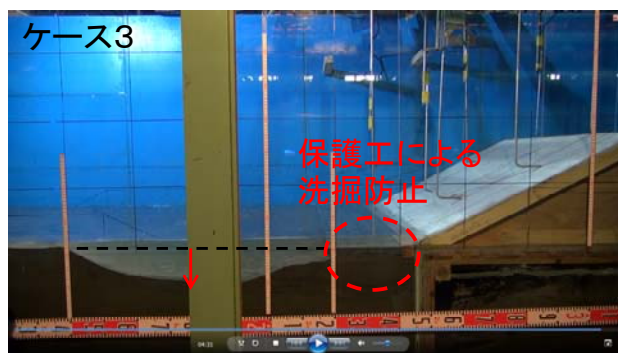
写真-4 越流後の地形（ケース 3）

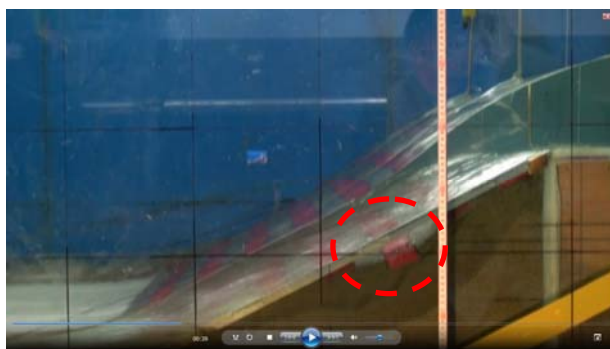
土砂の吸い出しについては、写真-5のように、模型実験においても確認されています。このケースでは、裏法被覆工は流失に至りました。

写真-5 吸い出しによって局所的に沈下した裏法被覆工（フィルター層無し）

海岸保全施設の技術上の基準・同解説では、ブロック張りの裏法被覆工の裏込めは表法被覆工（裏込めの厚さ 50cm 以上）に準ずるとされています。裏法被覆工の下にフィルター層を設けることで、吸い出しをある程度抑制できるものと考えられます。

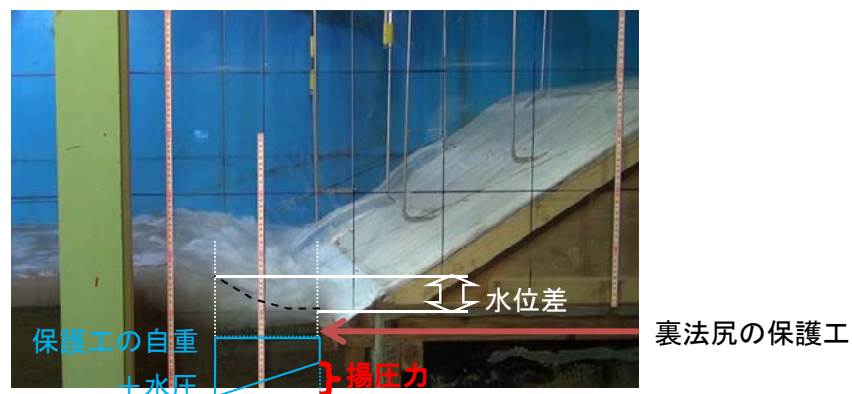
また、写真-6 のように、裏法尻の保護工に水密性材料を用いる場合、跳水によって保護工の直上よりその陸側の方が水位が高くなり、陸側の水圧が保護工と地盤との隙間に伝わり、これによって生じた、保護工上下面の浮力を超過した水圧差が揚圧力として作用することで、保護工が流失する場合があります。このような揚圧力に対する考慮も必要です。

写真-6 跳水に伴う水位差による揚圧力

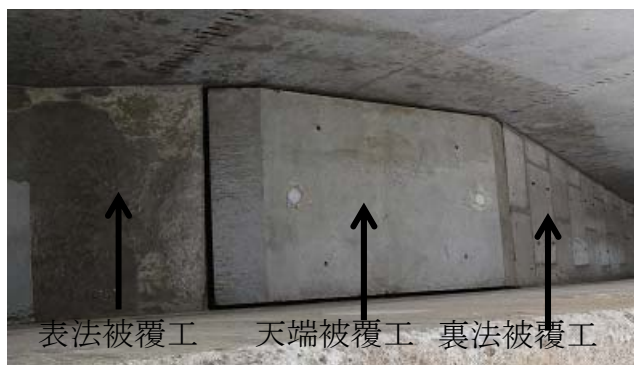
写真-8と9は、高落差実験水路において高さ3m(現地スケールで6m)の堤防模型を水深1m(現地スケールで2m)で越流する条件で、法肩のブロックを天端被覆工と連結しないケースと、法肩のブロックを天端被覆工と一体化したケースについて、それぞれ越流後の状況を示しています。天端被覆工と連結しなかったケースでは、赤破線枠にあった裏法肩のブロックが流失しました。一方、天端被覆工と一体化したケースでは、天端被覆工は流失しませんでした。裏法肩の負圧対策の一つとして、図-13のように裏法肩と天端を一体化した構造が考えられます。

写真-9 法肩ブロックを天端被覆工と一体化したケース（高落差実験水路）
