# 台風 17 号及び 18 号による鬼怒川被害 現地調査報告（第 2 報）

～平成 27 年 9 月 10 日の大雨による被害～

平成 27 年 9 月 29 日

一般財団法人国土技術研究センター

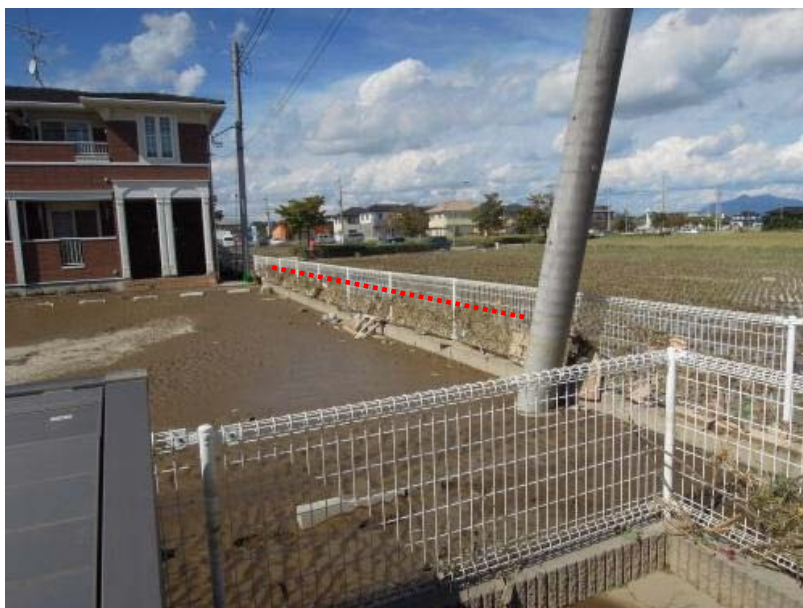
- ③ 痕跡は腰から膝付近の高さ。

写真 1-3 痕跡水位

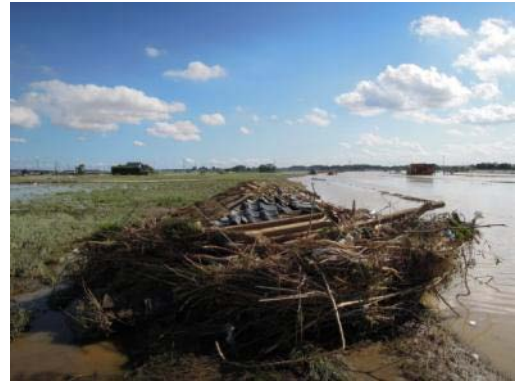
写真 1-5 流出家屋

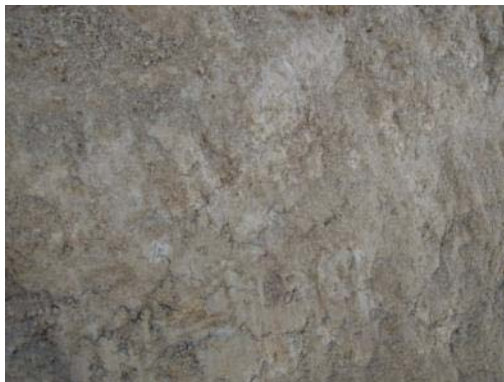
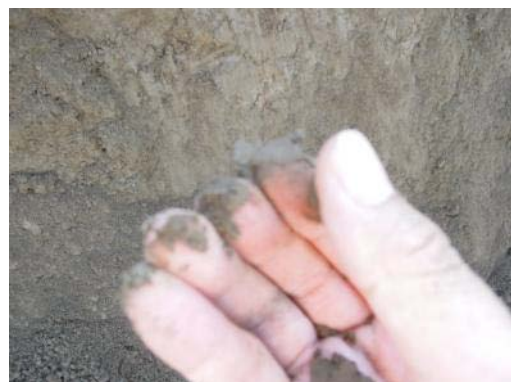
- ① 下流側の決壊断面（写真 2-1）。現地調査では、堤体の川表側は粘性土であり（写真 2-2）、川裏側は砂質土であることが観察された。（写真 2-3）。粘性土と砂質土の築堤境界は、明確には確認できなかった。

写真 2-2 川表側材料

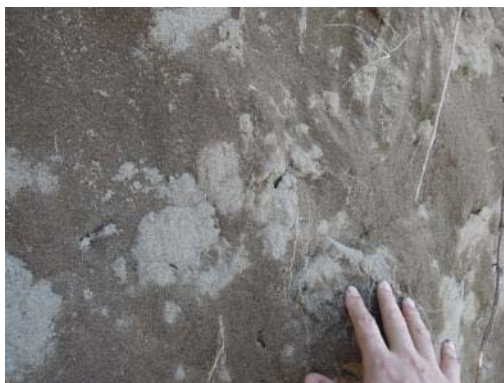
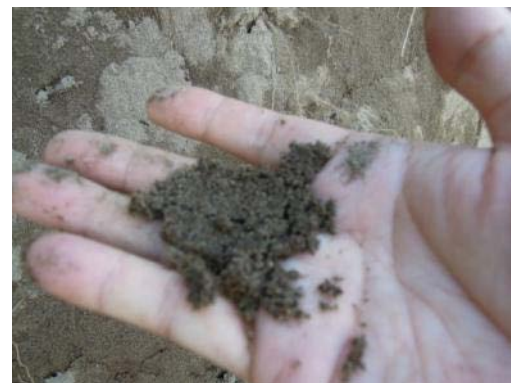
写真 2-3 川裏側材料

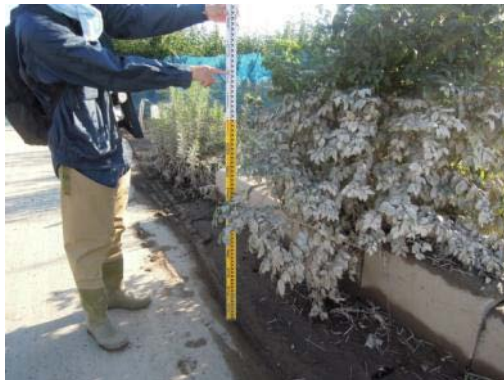
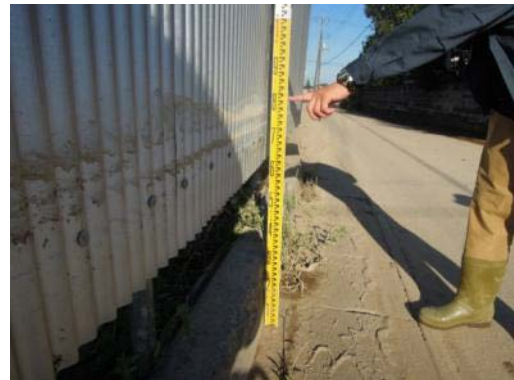
③ 堤内地は痕跡から推定すると、80cm~120cm 程度の浸水深があったと考えられる。

写真 3-6 痕跡水位

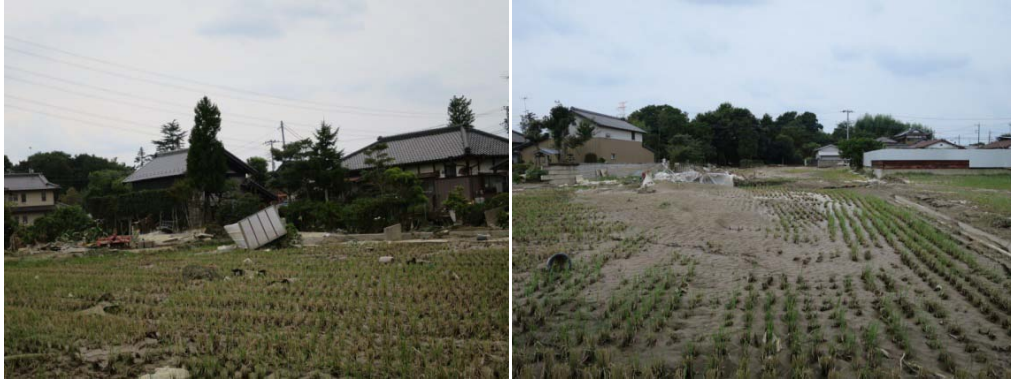
写真 3-7 田んぼ内に砂が堆積している状況、家財道具の後片付けの状況

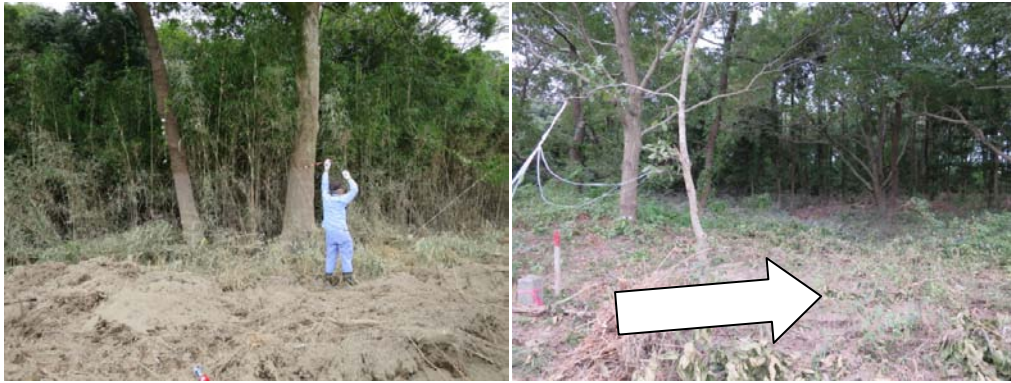
工事用道路から左岸側の河川水位痕跡及び自然堤防箇所からの越水痕跡

写真 3-11 痕跡水位

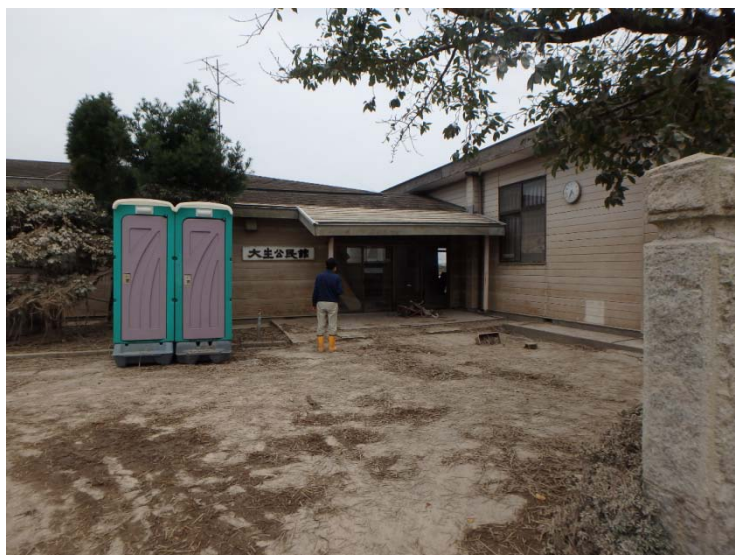
写真 4-5 堤防決壊箇所付近 浸水状況（大生公民館）

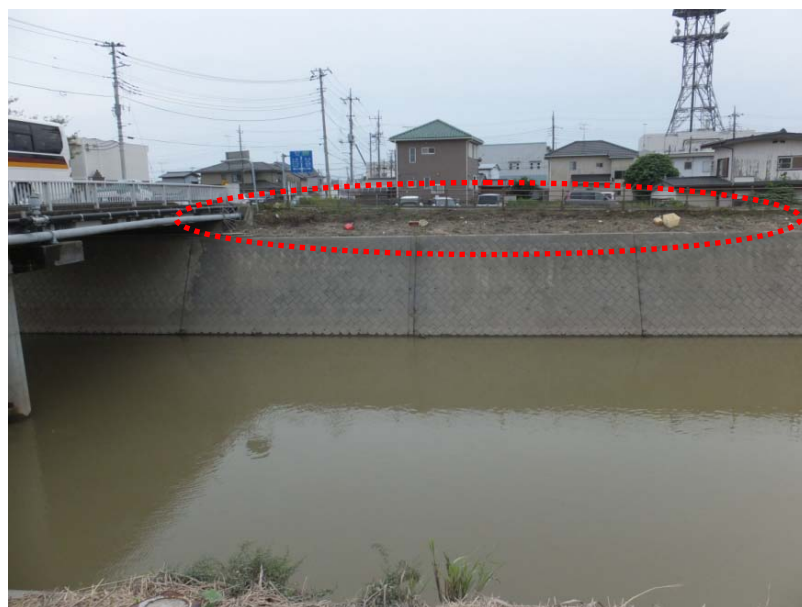
写真 4-6 八間堀川左岸の漂着物

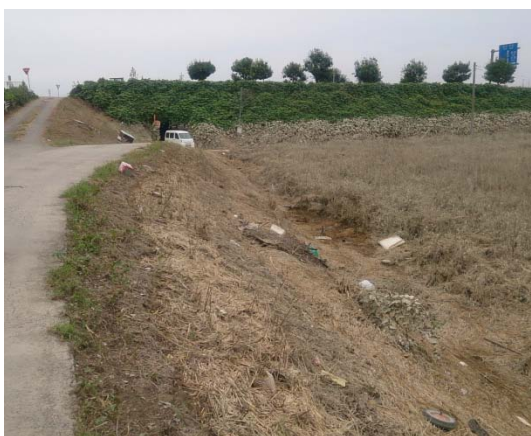
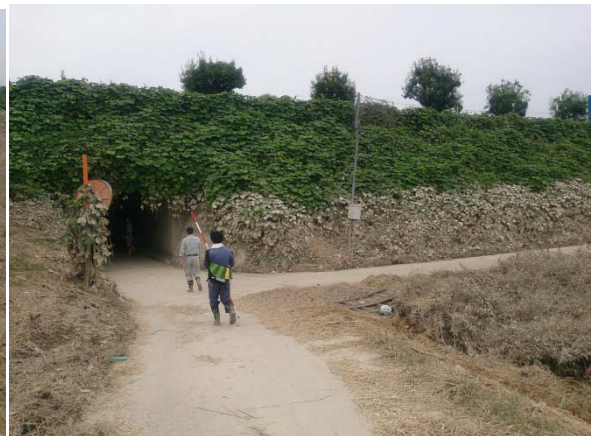
写真 4-13(1) 堤内地の浸水状況

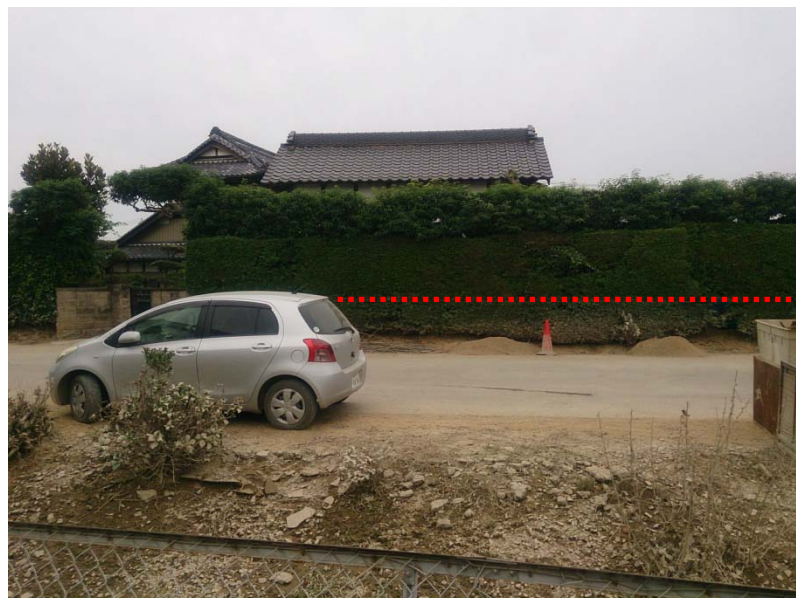
写真 4-14 きぬ医師会病院向かいの民家の浸水痕跡

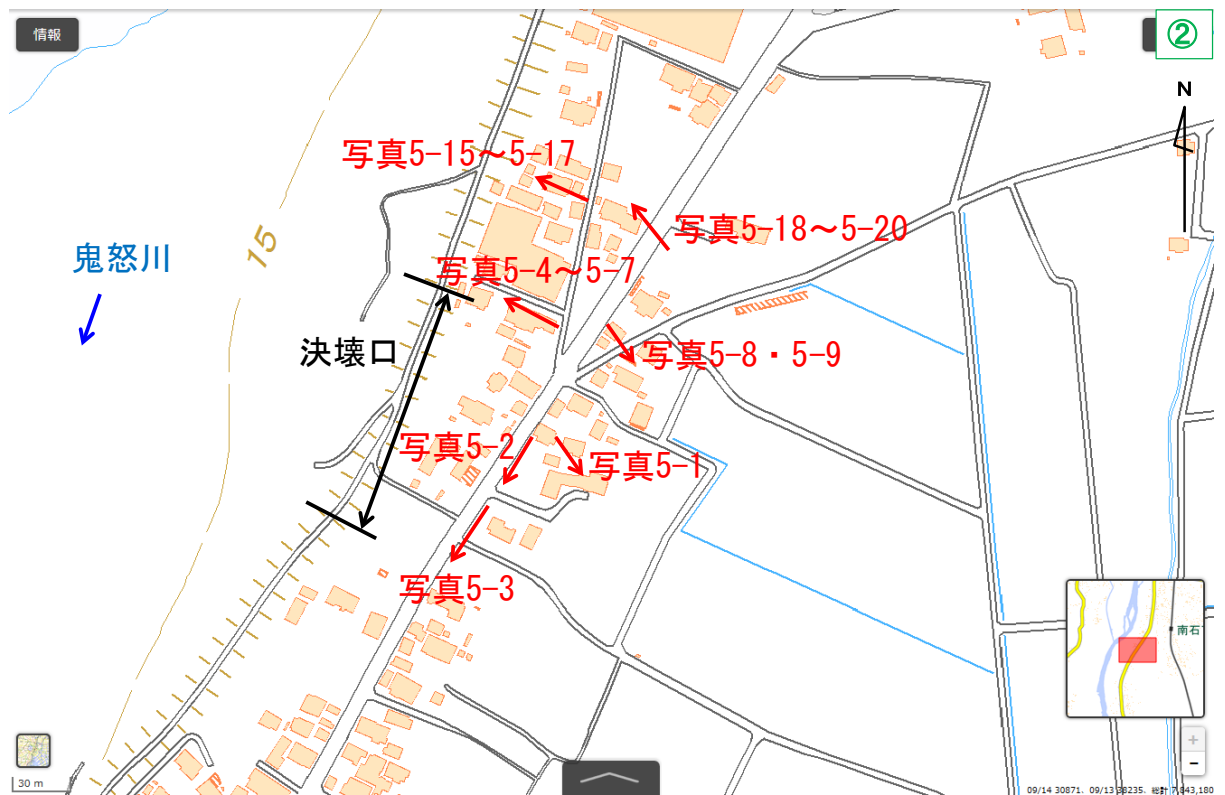
決壊口直近では、水流による家屋の破壊、家屋の流出、家屋下部の洗堀がみられる。

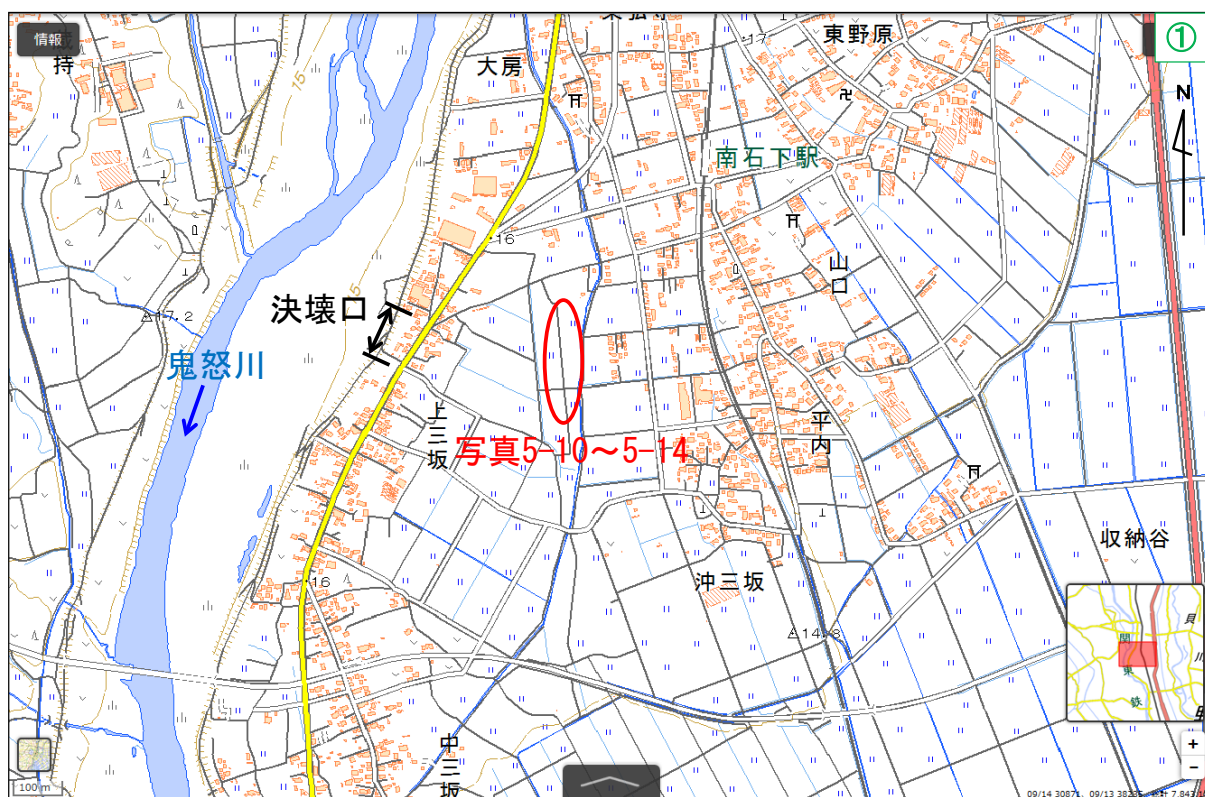
流出した家屋は田んぼに押し流され、屋根だけとなっているものもある。

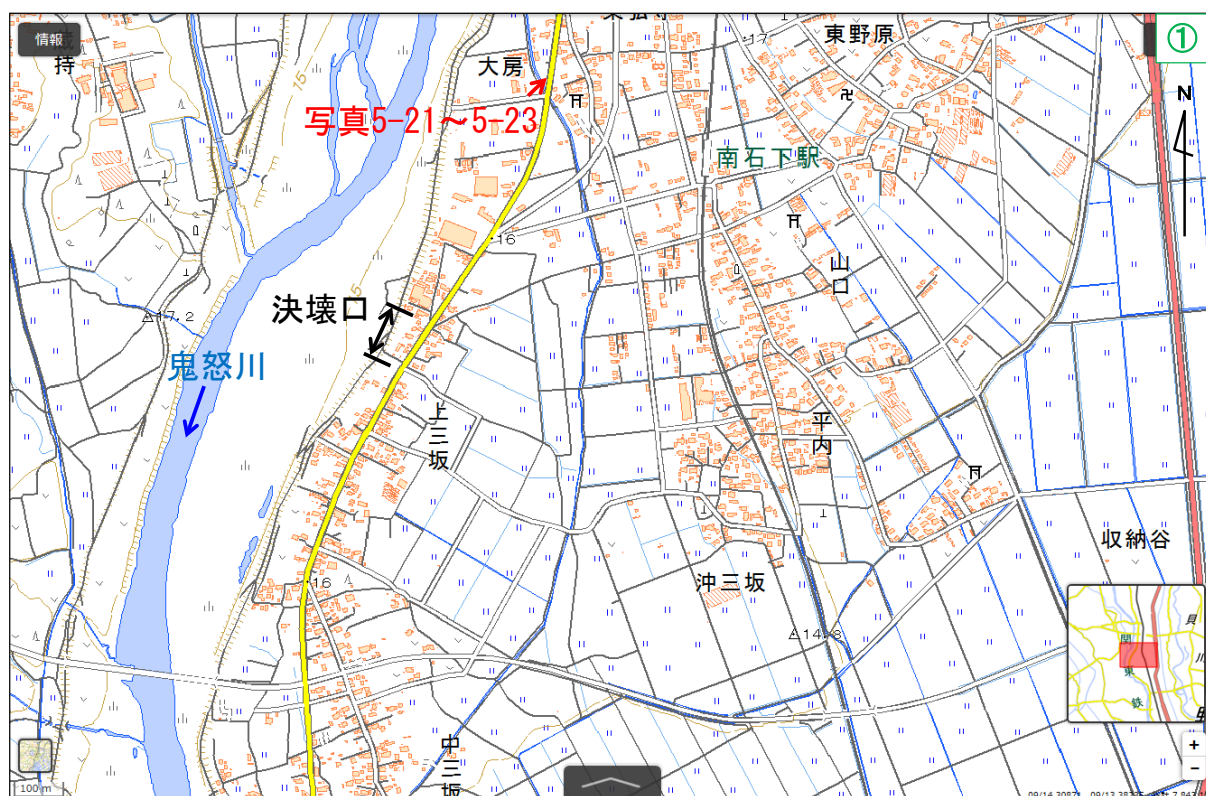
70～100 c mの水位があったと推定され、床上浸水であるとともに、土砂が流れ込んでいる。

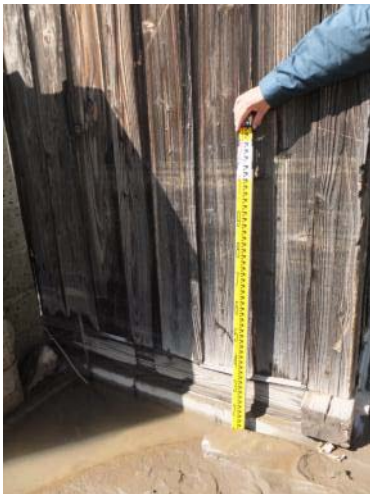
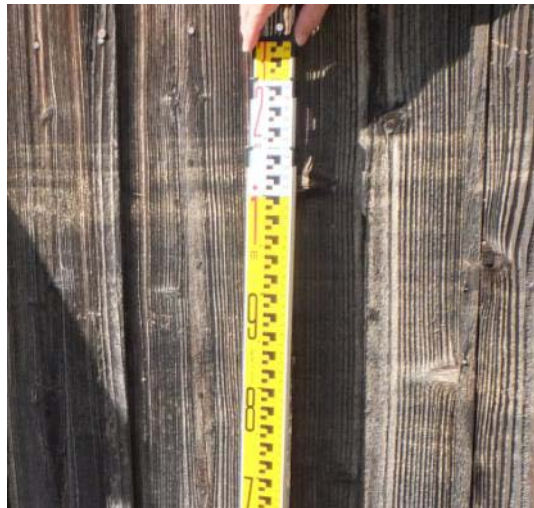
写真 5-15～5-17 浸水した家屋（水位は 100 c mを超えている）

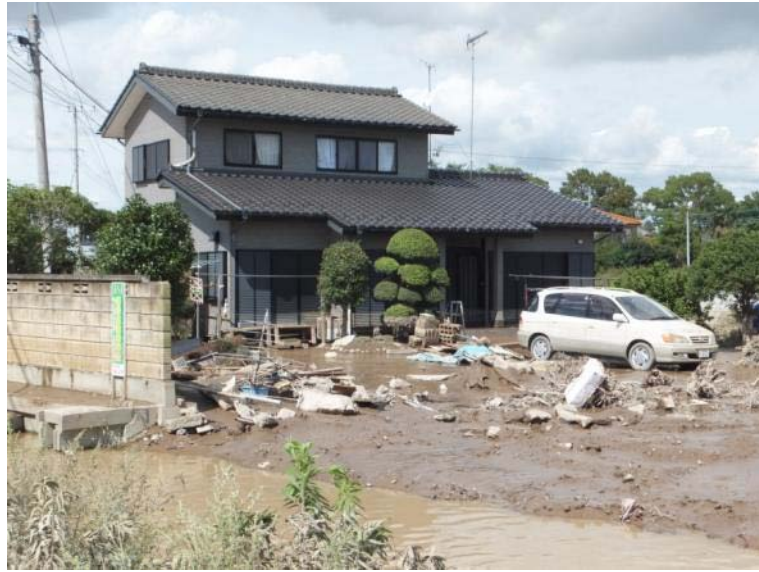
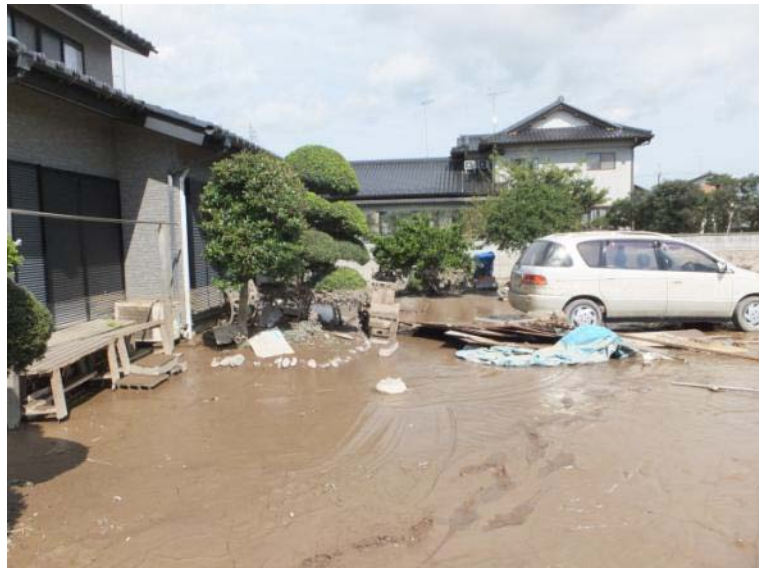
写真 5-21～5-23 浸水した家屋（水位は 100 c m 程度）

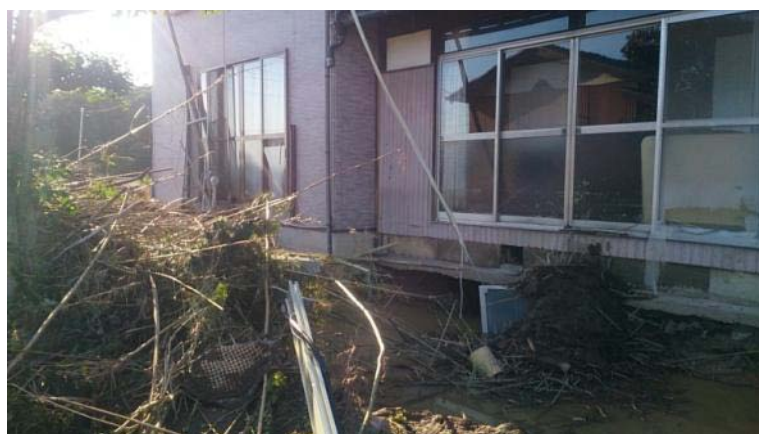
写真 5-25 家屋の下部が洗堀している。漂流物がある。

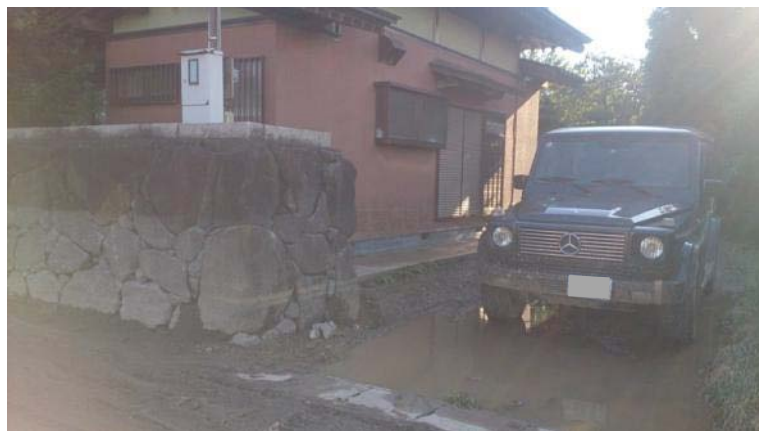
浸水の痕跡が1 m程度あり、家屋とともに自家用車も浸水を受けている。

写真 5-27 家屋の入口、塀に浸水痕跡が残っている。

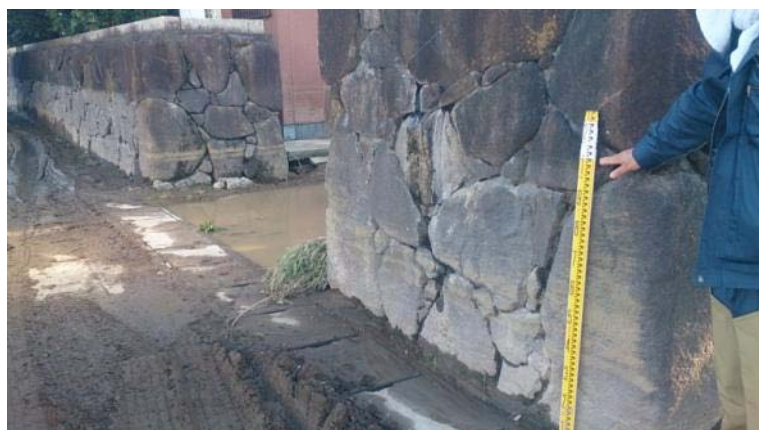
写真 5-28.29 塀の浸水痕跡は1 m程度

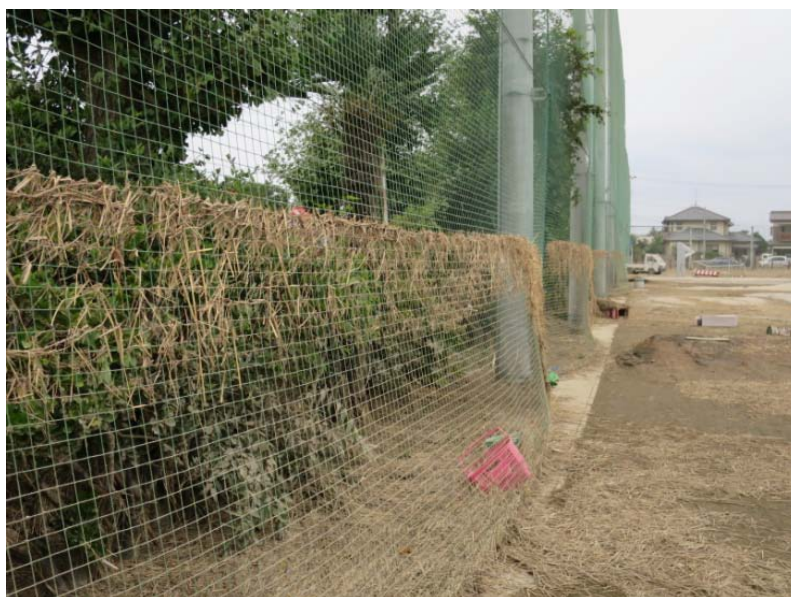
鬼怒川 23 km付近の東では、石下中学校やアピタ（ショッピングセンター）の浸水の痕跡が確認できた。

写真 5-32 石下中学校

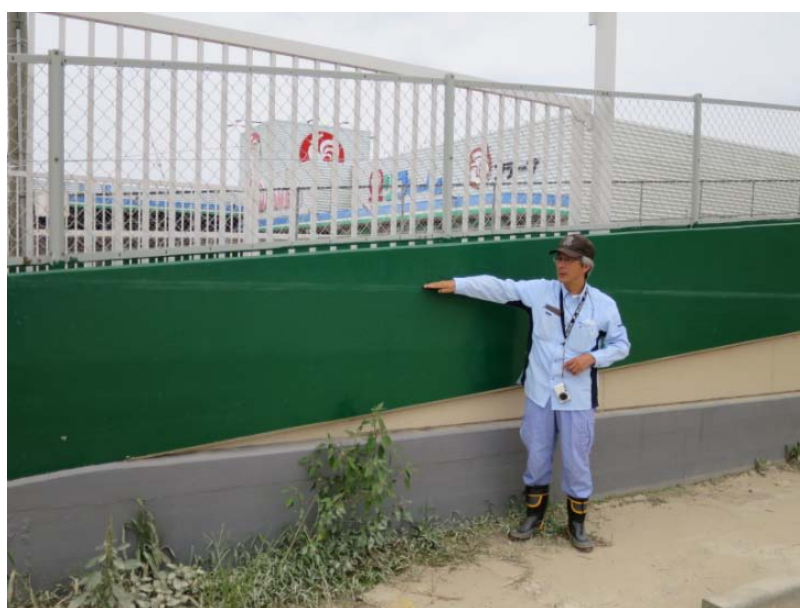
写真 5-33 アピタ（ショッピングセンター）

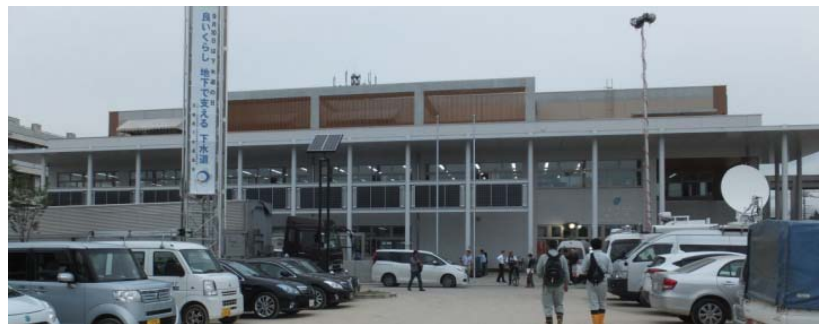
電気の供給状況については、周辺地域の一部は依然停電していたが、市役所は優先的に電気の復旧がなされているようである。また、関東地方整備局所有の投光機が多数見受けられる（写真 6-4,6-5）。

写真 6-4 常総市役所内の電気使用状況

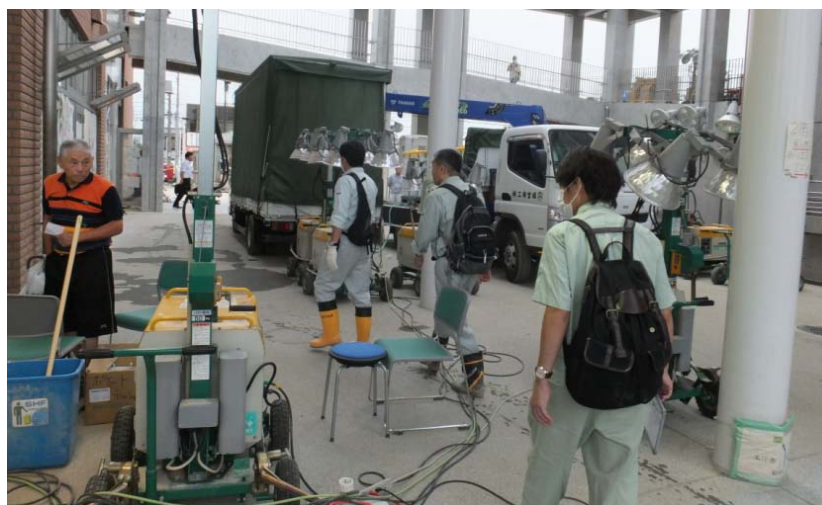
写真 6-5 常総市役所内に置かれていた投光機

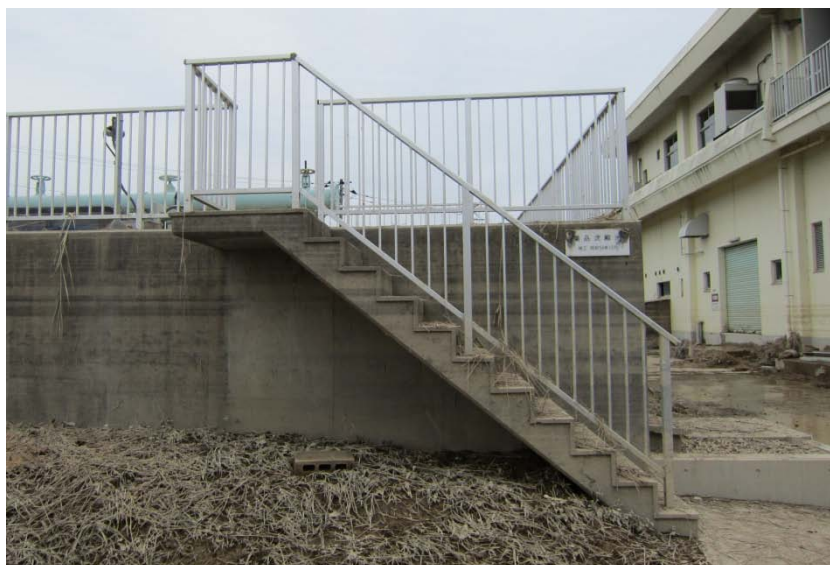
写真 6-9 薬品沈殿池

浄水場内には、薬品沈殿池、汚泥水槽、ろ過槽、モーターなど各種設備が水没した跡があり（写真 6-9~6-12）、それぞれの設備における具体的な被害やその影響の詳細は不明であるが、浄水場の機能は完全に停止していると考えられ、付近は断水状態が続いている。

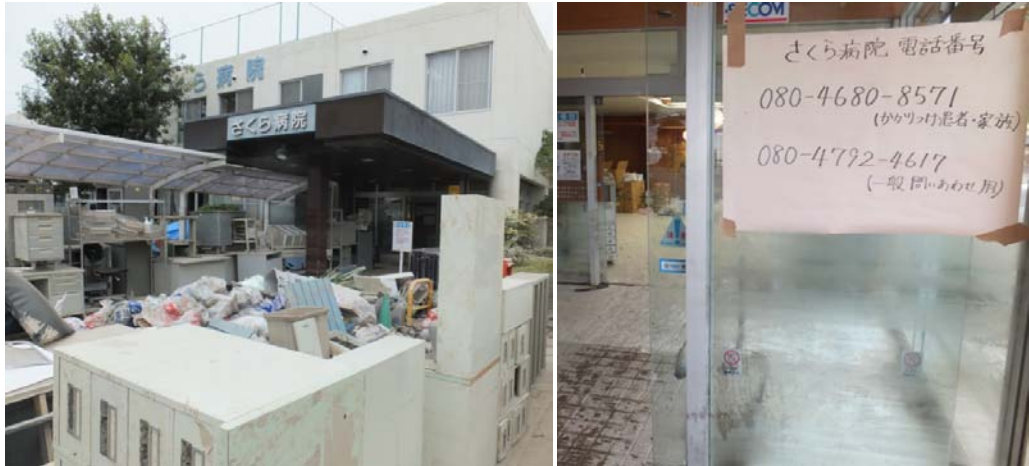
写真 6-18,6-19 さくら病院の状況

9月16日時点では、職員らによる病院内の清掃が行われている段階であり、入院患者や来院患者への診療は再開されていないように見受けられる(写真6-18,6-19)。また、浸水によって病院内用品が廃棄物として大量に出されており(写真6-20~6-22)、診療記録の被害があれば、復旧に時間を要することが懸念される。

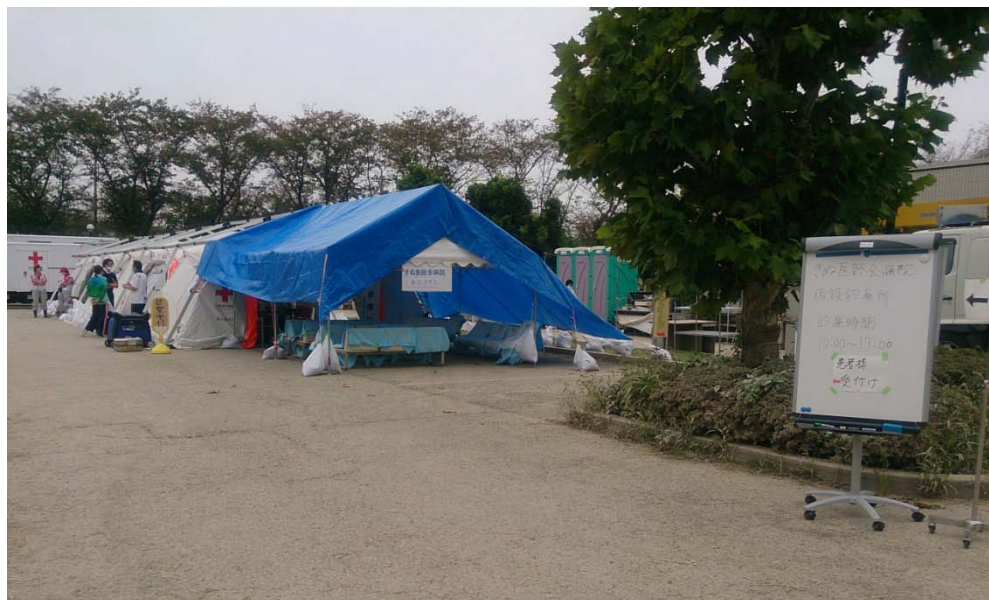
写真 6-25 仮設診療所

9月16日時点では、職員らによる病院内の清掃が行われており、病院の外には、仮設診療所が開設されている（写真 6-25）。また、浸水によってパソコン等の電気機器が廃棄物として大量に出されており、診療記録の被害があれば、復旧に時間を要することが懸念される。
