東北地方太平洋沖地震による 河川堤防の被災状況 (ver.11/05/02)

土木研究所 土質・振動チーム

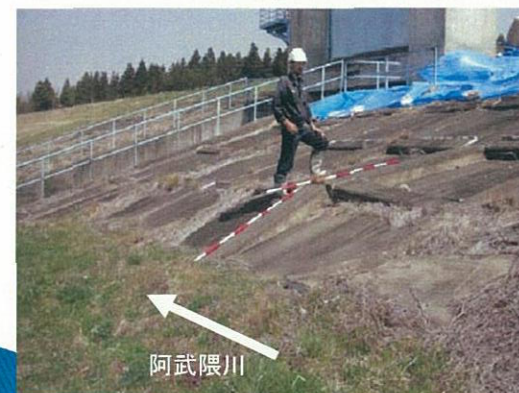
- ▶ 坂津田樋門の上流側取付部。
- ▶ 天端の沈下, 川表側のり面下部の護岸のはらみ出しが生じた。

護岸のはらみ出し(のり尻付近, 4/14)

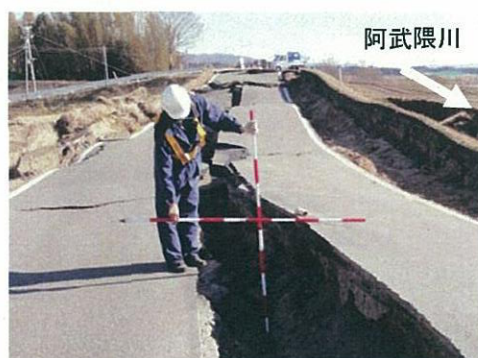
阿武隈川下流右岸22.4k+174~22.6k+59(宮城県角田市坂津田) 被害(緊急災)

天端の状況(22.6kp付近より上流側を望む, 3/18)

- ▶ 堤防天端が最大で2m沈下。
- ▶ 川裏側の耕作地へ向けて堤体が変形。崩土が川裏側の耕作地を覆う。
- ▶ 川裏側の耕作地では、崩土先端部付近にて噴砂痕を確認。

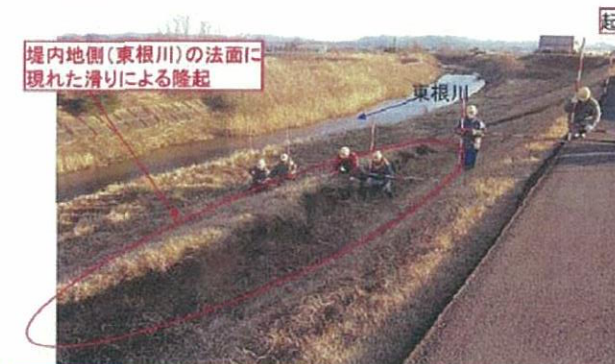
堤内地側(東根川)の法面に現れた滑りによる隆起

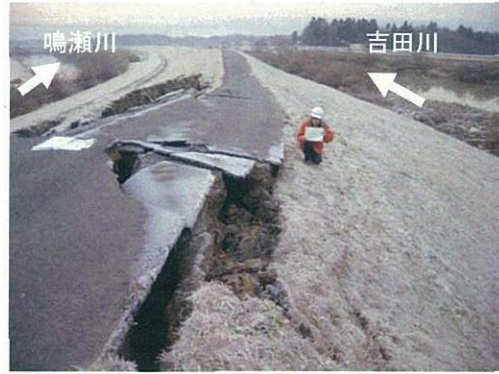
天端の状況 (3/13)

- ▶ 堤防天端に縦断亀裂, 沈下および陥没.
- ▶ 吉田川の方にのり尻がはらみ出している.
- ▶ 天端は鳴瀬川に向かって傾斜.

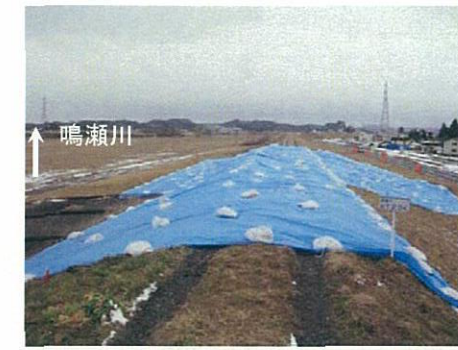
天端の状況 (3/17)

- ▶ 天端の陥没を確認.
- ▶ 川表, 川裏側の両のり面で変状が発生.
- ▶ 堤体には縦断亀裂を確認.
- ▶ 川裏側では側方に変形したのり尻部に噴砂痕を確認.

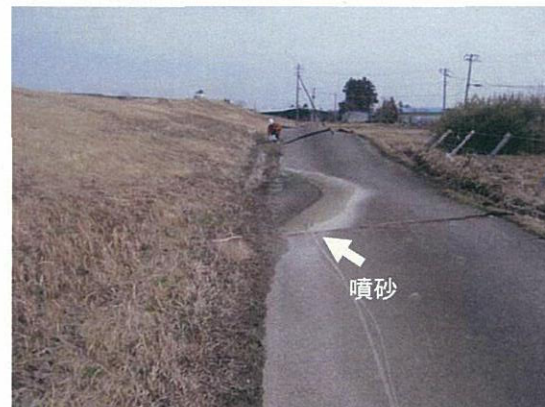
裏のり尻の噴砂 (3/13)

- ▶ 堤防天端が沈下, 陥没. 沈下量は2m程度.
- ▶ 天端が川表側に傾斜.
- ▶ 川裏側ののり尻, のり先に噴砂痕.
- ▶ 川表側の基礎地盤が隆起.

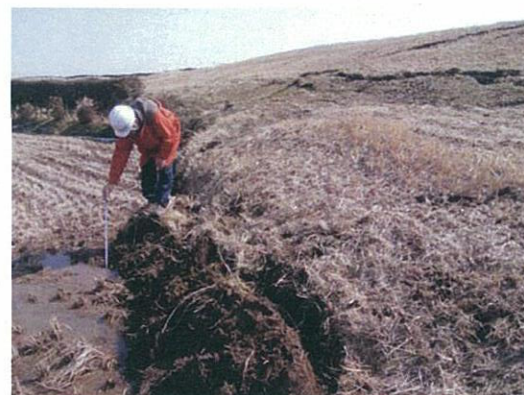
耕作地を覆う崩土(3/13)

- ▶ 堤防天端から川裏側のり面が川裏側に向けて大変形. 崩土が川裏の耕作地を覆う.
- ▶ 沈下量は最大で4m程度.
- ▶ 川表側のり面にも縦断クラックを確認.
- ▶ 亀裂内部に噴砂痕あり.

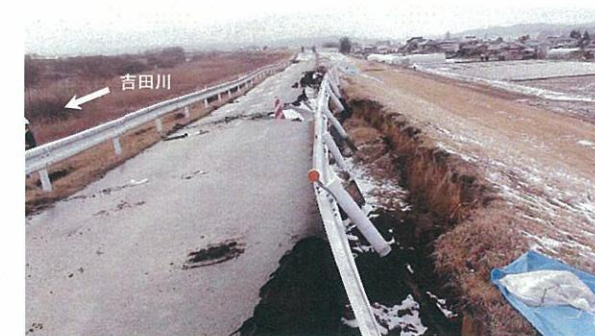
天端の状況(3/17)

- ▶ 堤防天端に縦断亀裂および傾斜が発生.
- ▶ 表のりの護岸天端が前傾.
- ▶ 護岸のり尻部にはらみ出しが発生.
- ▶ 表のり尻部に噴砂痕あり.

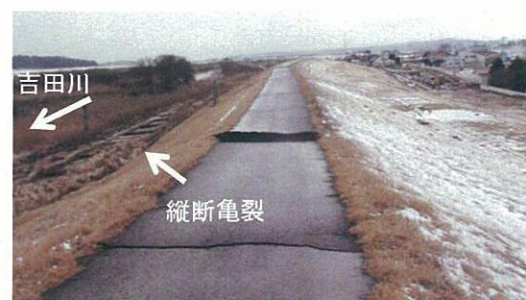
天端の状況 (3/17)

- ▶ 天端アスファルトの変状.
- ▶ 近傍に堤体内水位の観測点あり. 地震前の堤体内水位について, データを確認しておきたいところ.
- ▶ 堤体内水位の観測点では, のり肩付近で約35cmの沈下.
- ▶ 表のり尻付近に噴砂痕を確認.
- ▶ 護岸上部の堤体に縦断亀裂. 護岸下部には一部, 曲げ破壊が生じていた.

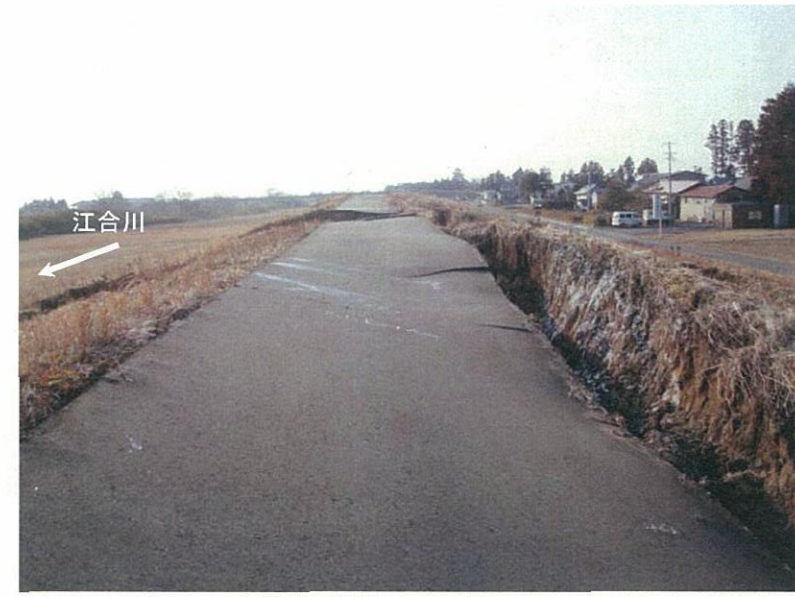
天端の状況(3/11)¹⁾

- ▶ 堤防天端に沈下, 陥没, 傾斜が生じた.

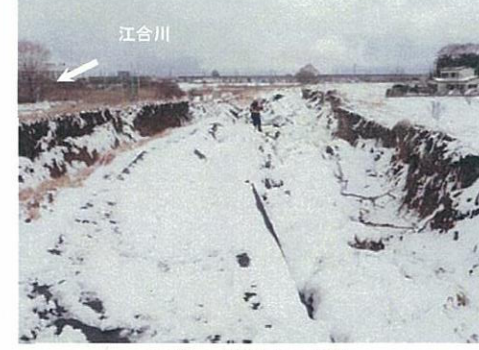
天端の状況(3/17)

- ▶ 天端が大きく陥没. 沈下量は2m超.
- ▶ 川表側のり尻部が崩壊. 崩土が基礎地盤を覆う.
- ▶ 川表のり尻付近に噴砂痕あり.
- ▶ 一部区間では, 高水敷に基礎地盤の隆起が認められた.

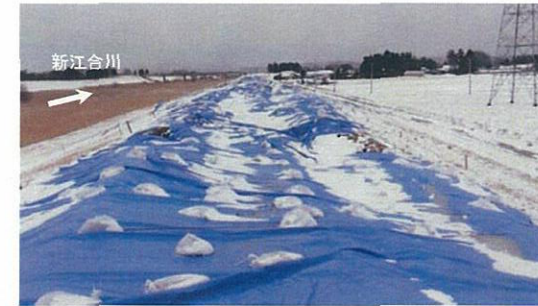
天端の状況(3/17)

- ▶ 堤防天端に縦断亀裂および陥没.
- ▶ 被災延長は約175m.
- ▶ 川表側のり尻部に設置されている護岸ブロック下部が前傾. 曲げ破壊しているものも見られた.
- ▶ 噴砂痕は確認されず.

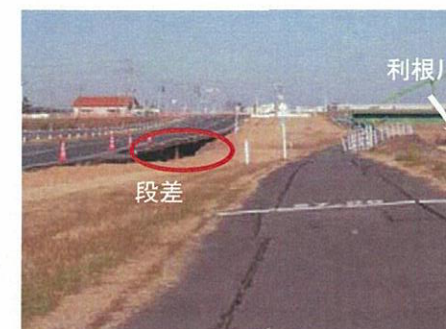
天端の状況

- ▶ 天端に2m程の段差が発生.
- ▶ 天端に亀裂が発生.

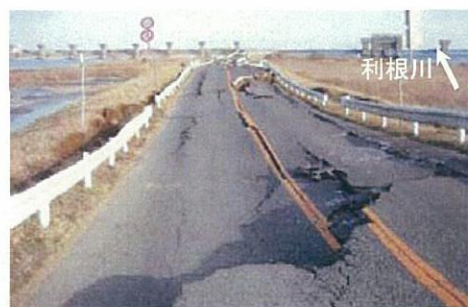
天端の状況

のり肩の状況

天端・のり肩の状況

- ▶ 天端に沈下が生じ, 表のり肩付近が陥没.

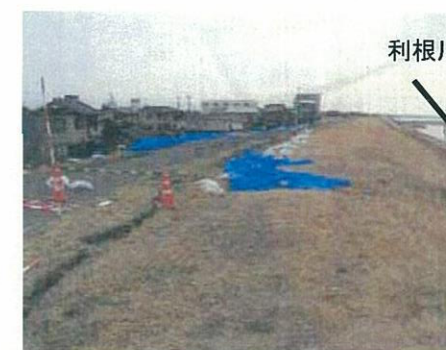
天端の状況

- ▶ 天端に縦断亀裂.
- ▶ 川裏のり肩に30~40cm程の沈下.
- ▶ 裏のりに縦断亀裂.

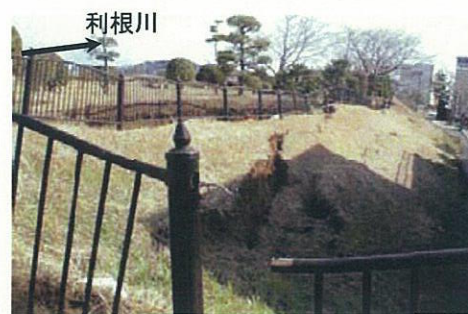
川裏状況

- ▶ 天端舗装に幅20cm程の亀裂を確認.
- ▶ 川裏では民家側への滑りが発生.
- ▶ 天端裏地では沈下が見られた.

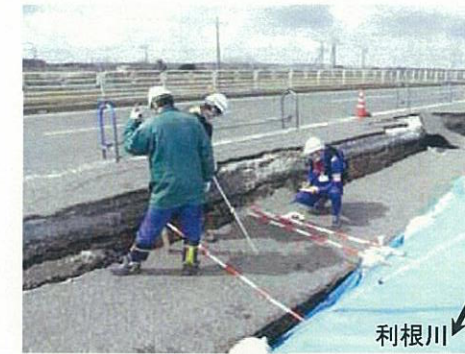
天端の状況

- ▶ 天端に沈下, 亀裂が発生.
- ▶ 表のり尻部にはらみだしと見られる変状あり.

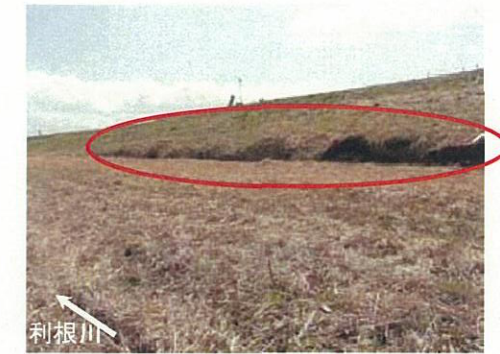
川表の状況

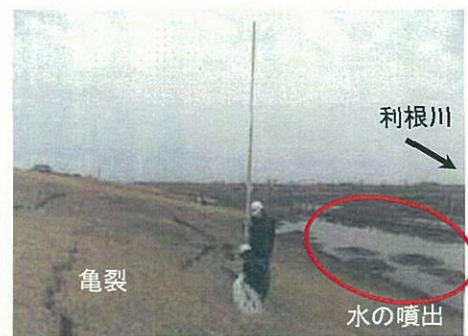
川表の状況

- ▶ 表のり肩, 表のり面に縦断亀裂.
- ▶ 高水敷に水が噴出した痕跡あり.
- ▶ 川表のり肩で階段の沈下を確認.

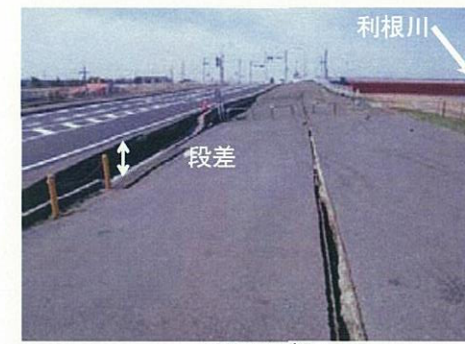
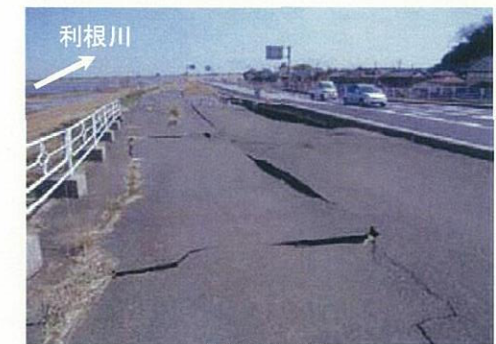
天端の状況

- ▶ 天端に縦断方向の段差を生じた.
- ▶ 天端舗装に縦・横断方向に亀裂を確認.
- ▶ 天端が沈下した箇所の川裏側では, 液状化により噴出したと思われる水がたまっている.

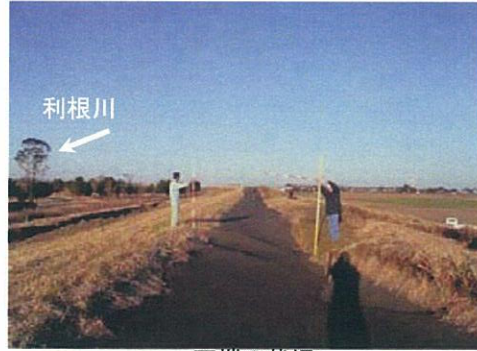
天端の状況

- ▶ 天端に最大2.3mの沈下を確認.
- ▶ 川裏に1mの沈下を確認.
- ▶ 川裏の道路で30cmの沈下を確認.

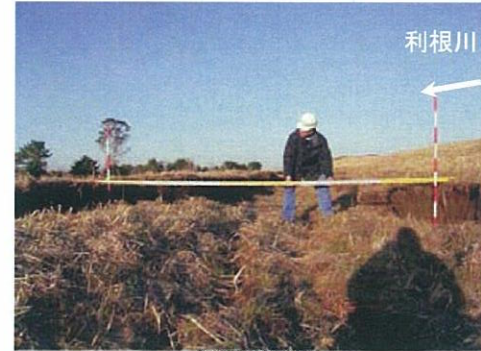
川裏の状況

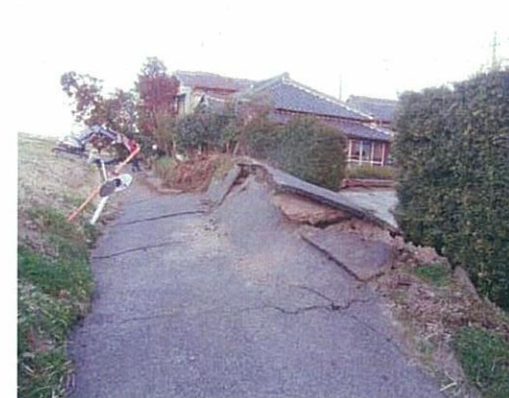
裏のり尻の隆起

- ▶ 延長600m以上にわたって, 川裏のり肩に縦断亀裂・段差を確認.
- ▶ 堤防延長方向に天端の凹凸を確認.
- ▶ 川裏側ののり尻の隆起, 階段部の破損, 堤脚水路の変状.
- ▶ 川裏側小段の舗装に堤防延長に圧縮を受けたような盛り上がりを確認.

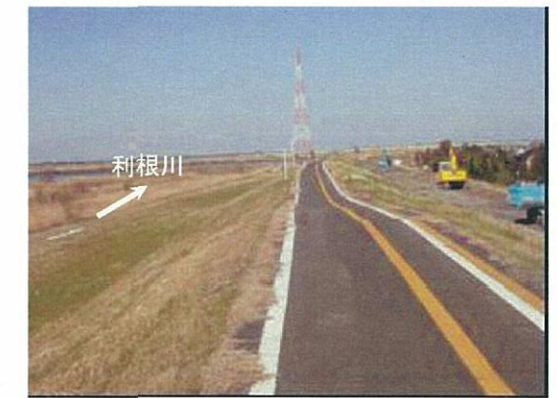
天端の沈下(3/18)

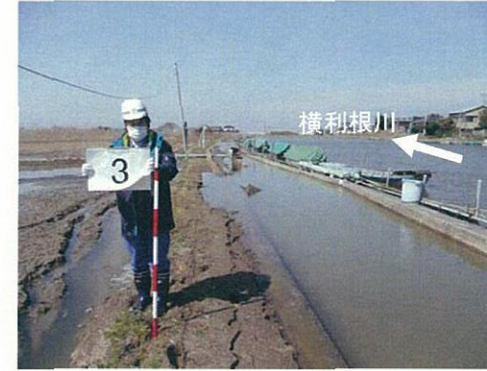
天端の状況

- ▶ 天端に縦断亀裂を生じるとともに、堤体が沈下により一部水没した.
- ▶ 護岸に変状を生じた.

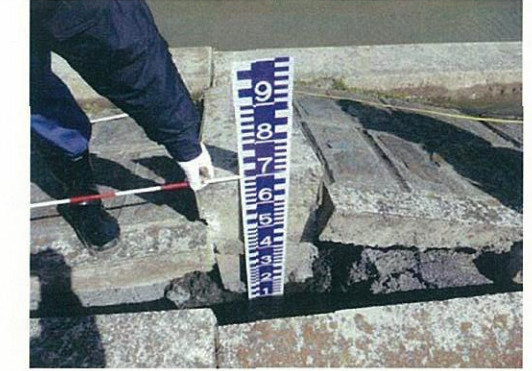
護岸の状況

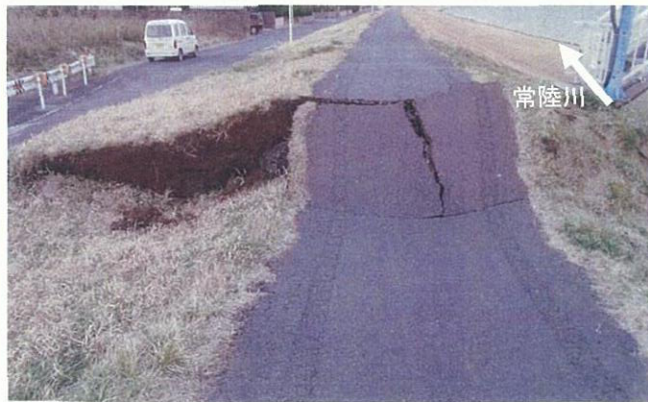
天端の状況

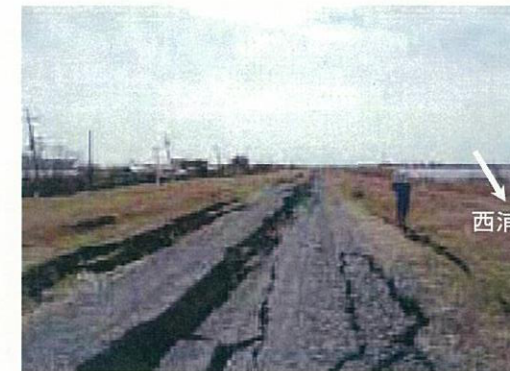
天端の状況

- ▶ 天端に縦断亀裂・沈下が生じ段差を確認.
- ▶ 護岸に変状を確認. 併せて噴砂が見られた.
- ▶ 裏のり尻に隆起とともに亀裂を確認.

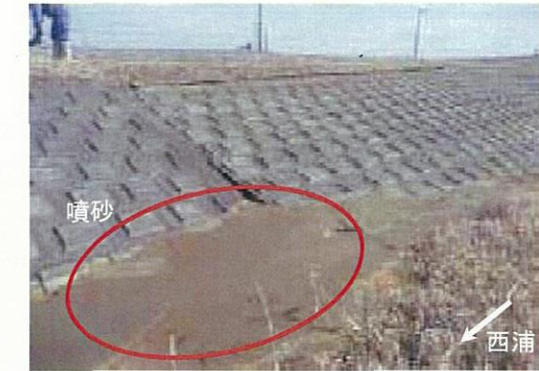
川表の状況

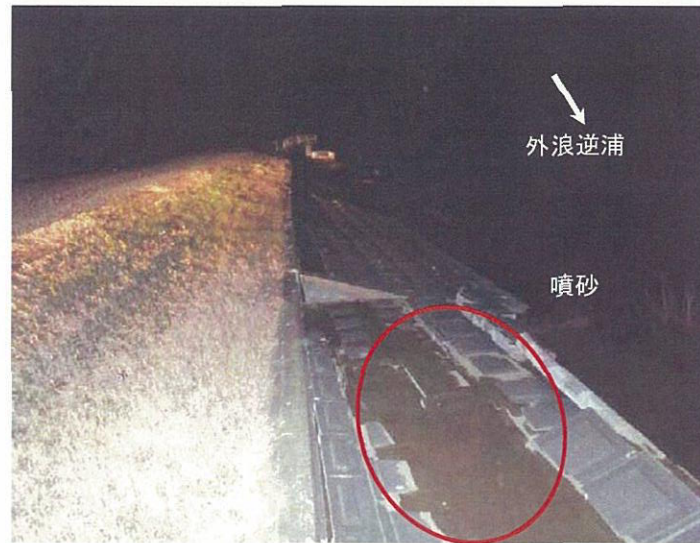
川表の状況

- ▶ 川表の護岸が沈下.
- ▶ 液状化に伴う噴砂と思われる痕跡あり.

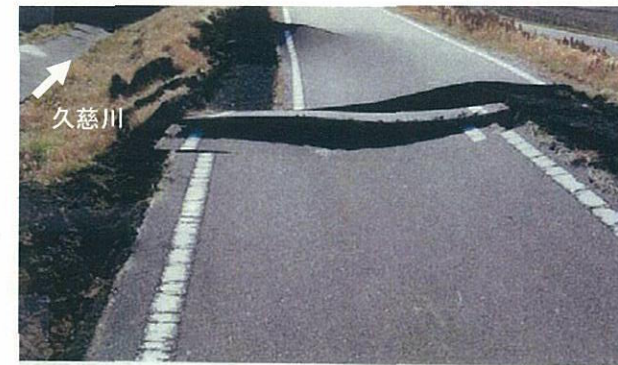
天端の状況

- ▶ 天端及にずれ及び横断亀裂を生じた.
- ▶ のり肩に縦断亀裂を生じた.

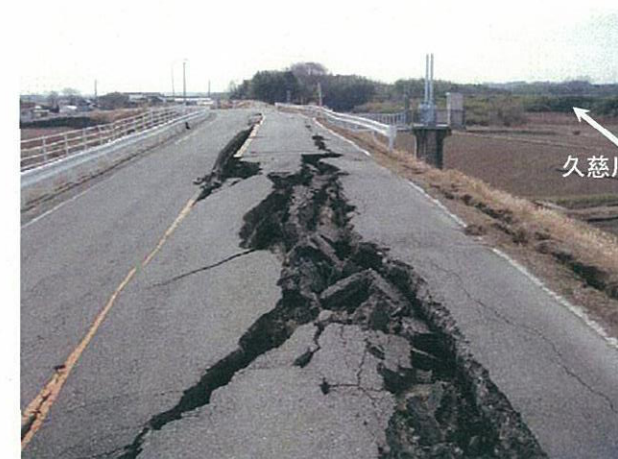
天端の状況

- ▶ 天端縦断方向に亀裂及び段差が生じた.

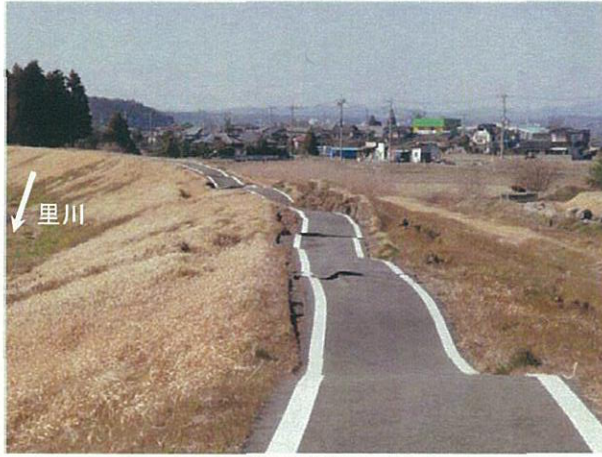
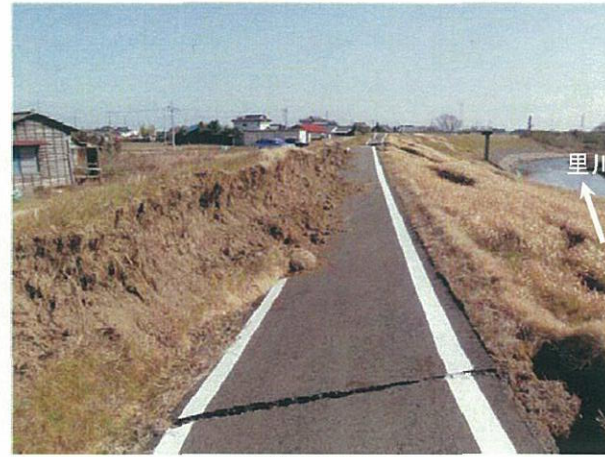
里川左岸-1.0k+151~-1.0k+254(茨城県常陸太田市)

天端の状況

- ▶ 天端が波打つように沈下・陥没した.

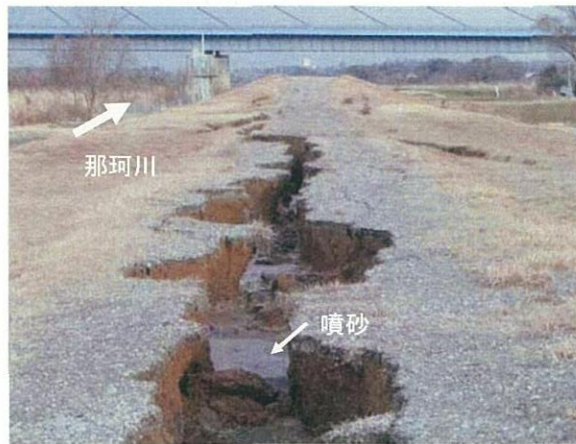
那珂川右岸3.5k+300~4.5k-50(茨城県水戸市)

天端の状況

- ▶ 天端に縦断亀裂を生じた.
- ▶ 縦断亀裂底部に噴砂痕あり.

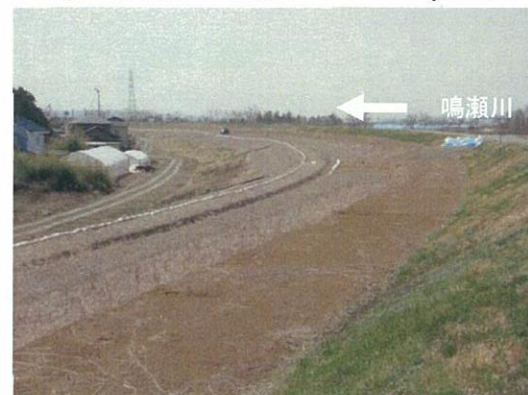
②鳴瀬川左岸12.3k(砂山地先)

川裏第1小段の状況(下流側, 4/15)

川裏第1小段の状況(上流側, 4/15)

- ▶ 2003年7月宮城県北部の地震により被災し、本復旧時に堤体改良、基礎地盤の浅層改良が施された箇所。
- ▶ 今回の地震による変状は特に認められない。
- ▶ 前後区間においても大きな変状は見られず。

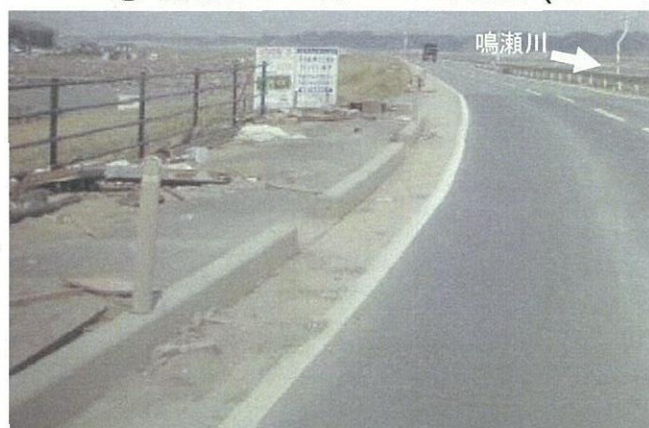
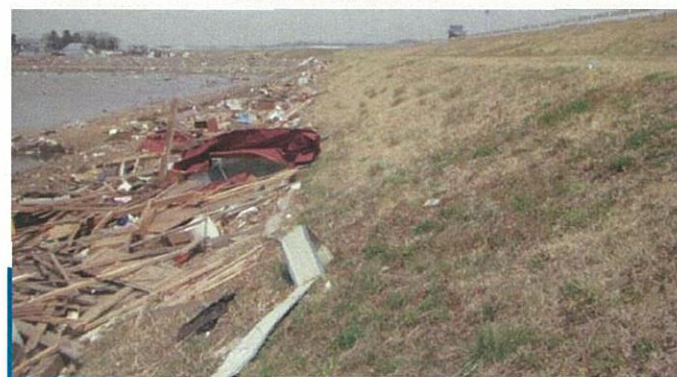
①鳴瀬川右岸0.0k付近(中下振動観測所付近)

天端の状況(4/15)

裏小段の状況(4/15)

川裏のり尻部の状況(4/15)

- ▶ 平成8年度に、耐震対策として裏小段にサンドコンパクションパイル(改良幅5.8m, 改良率10.29%)を打設。
- ▶ 津波による堤内地の浸水、堤内地盤の侵食は見られたものの、地震動による堤防の沈下・変形の痕跡は見られず。

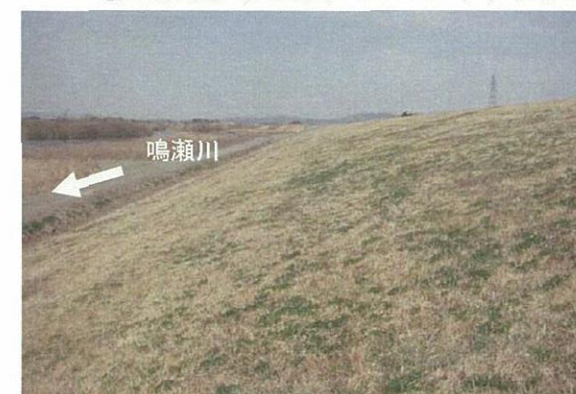
③鳴瀬川左岸13.3k(木間塚地先)

川裏第1小段の状況(下流側, 4/15)

川裏第1小段の状況(上流側, 4/15)

- ▶ 2003年7月宮城県北部の地震により被災し、本復旧時に堤体改良、基礎地盤の浅層改良が施された箇所。
- ▶ 今回の地震による変状は特に認められない。
- ▶ 前後区間においても大きな変状は見られず。

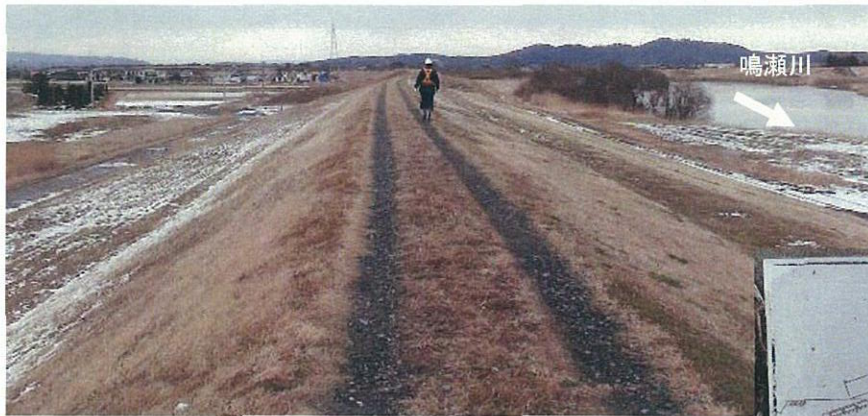
④鳴瀬川右岸12.9k+61～13.1k+9.8 (木間塚地先)

堤防の全景 (3/17)

- ▶ 2003年7月宮城県北部の地震により被災し、本復旧時に堤体改良、表のりの遮水矢板および大型連節ブロック、裏のり尻のドレーン工が施された箇所。
- ▶ 今回の地震による変状は特に認められない。
- ▶ 前後区間においても大きな変状は見られず。

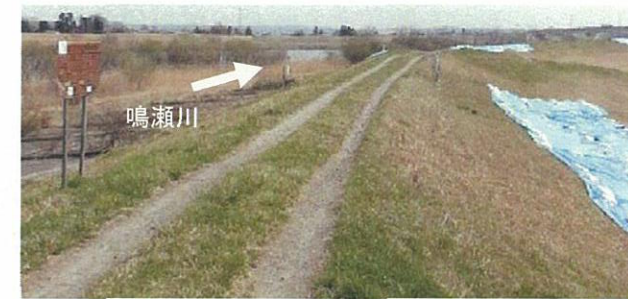
⑤鳴瀬川右岸14.7k+90～14.9k+70 (木間塚地先)

対策工端部から見た下流側・無体策区間の状況 (4/15)

- ▶ 下流側の無対策区間では、天端の沈下、裏のりの縦断亀裂、護岸のはらみ出しが生じた。
- ▶ 対策区間と無対策区間の境界付近で、天端に横断亀裂(幅10cm, 深さ50cm程度)が発生。

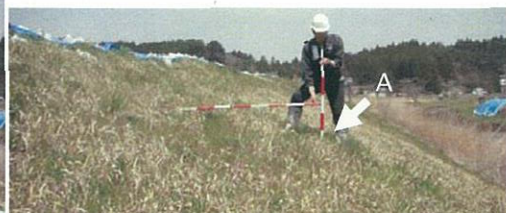
表のりのはらみ出し。上下の写真のAは同じ点 (4/15)

- ▶ 下流側の無対策区間では、天端の傾斜 (1/10程度)、表のりのはらみ出しが生じた。
- ▶ 堤体の上部で変形が生じていた様子。
