## 京都府福知山市等浸水被害現地調査報告

～平成 26 年 8 月 15 日から 17 日にかけての停滞前線による大雨による被害～

河川政策グループ 福島雅紀，木崎 茂，秦 兼也，岡安徹也

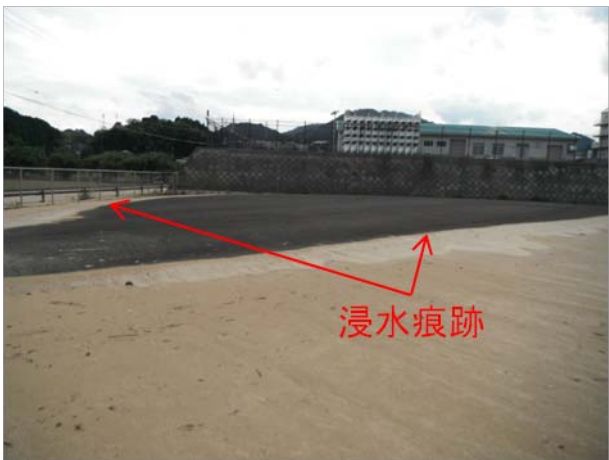
| 1) 泥の付着で鮮明に分かる浄水場周辺の浸水痕跡。 | 2) 嵩上げされた浄水場敷地は冠水していない。 |

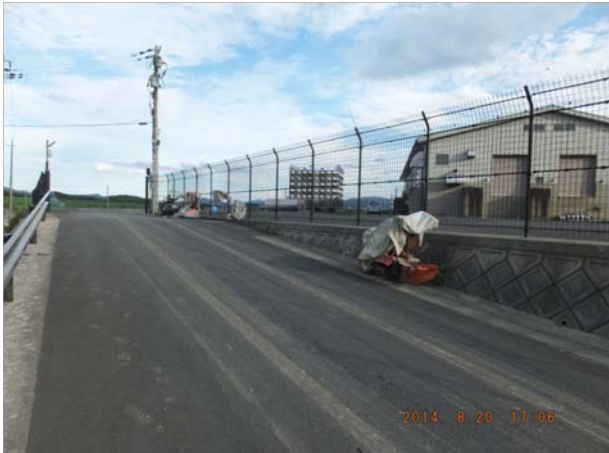
| 3) 周辺農地にあった農業機械が坂路途中に待避されていた。 | 4) 浄水場周辺の道路上では土砂の堆積が顕著であった。 |

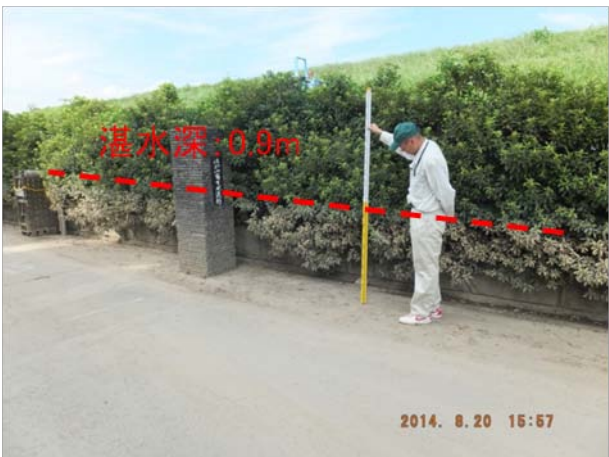
| <p>1) 昭和 28 年由良川決壊の碑の脇に建つ福知山市公共下水道終末処理場の外観</p> | <p>2) 終末処理場入口ゲート付近の生垣に付着した浸水痕跡</p> |

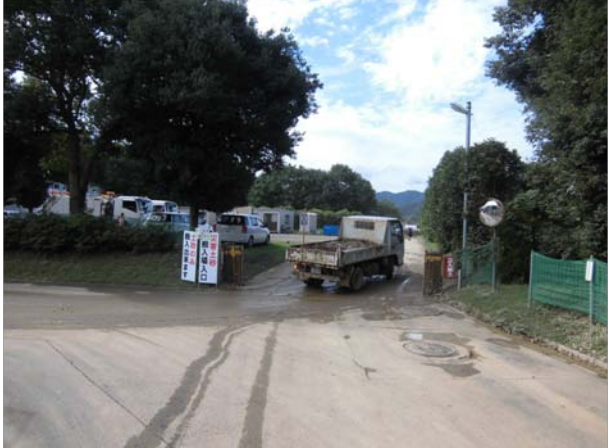
| <p>5) 終末処理場に搬入される土砂</p> | <p>6) 終末処理場内に土嚢袋を並べて、土砂の置き場を確保していた。</p> |

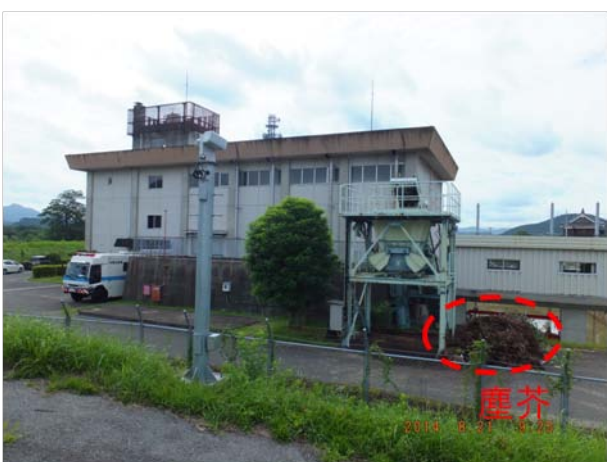
2) スクリーンで捕捉された塵芥が残されていた。

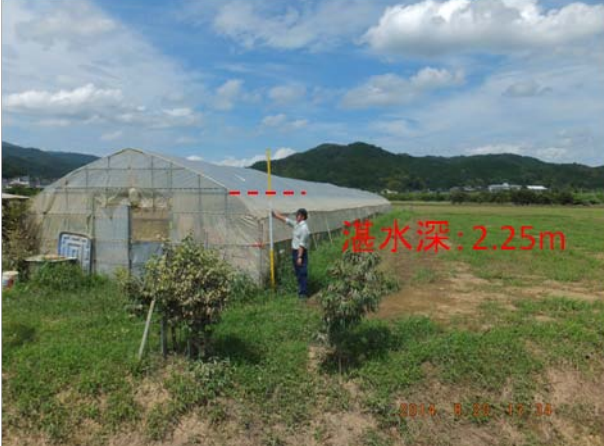
| <p>c. 宮川の樋門堤内地側の痕跡水位</p> | <p>d. ビニールハウスに残る浸水痕跡。2m以上湛水したにもかかわらず，ハウスには全く被害がないことから，流れはほとんど出ていなかったと推定される。</p> |

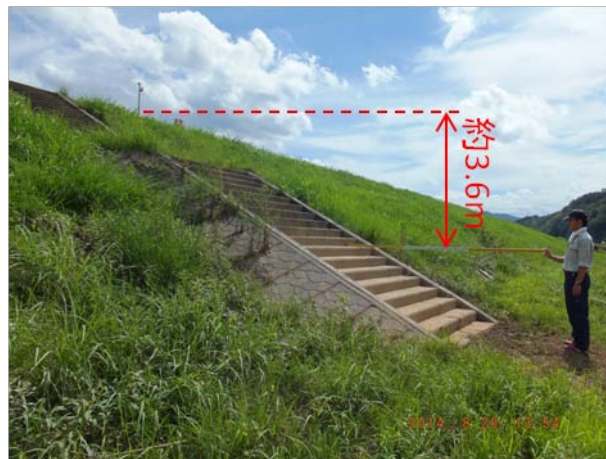
f. 蓼原川樋門に残る洪水痕跡（堤内地側）。最高水位は堤外地側よりも高い。

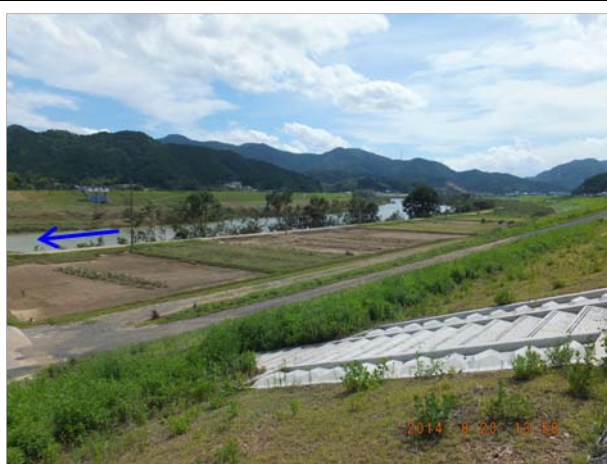
h. 蓼原川樋門上流の河道の状況。高水敷にある畑地は3.5m程度冠水したが、土砂がほとんど流出していないこと、電柱や樹木が倒伏していないことから洪水流の流速（高水敷上）は2m/s以下であったと推測される。

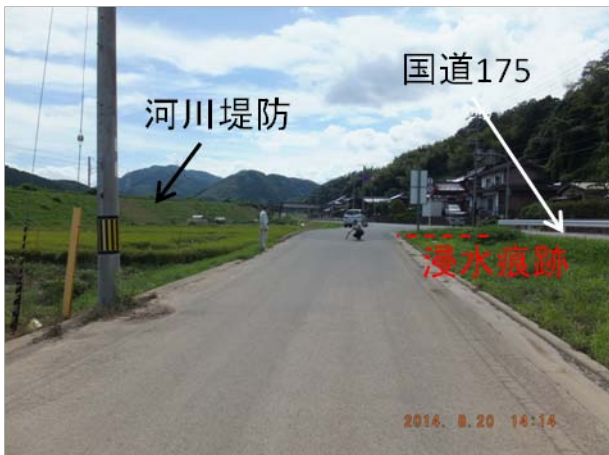
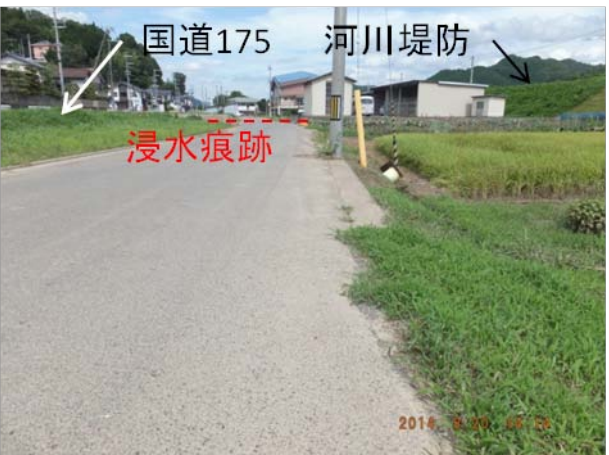
| <p>a. 国道脇の農道に残る浸水痕跡。高さは国道 175 号の高さよりもやや低い。</p> | <p>b. 国道脇の農道に残る浸水痕跡。</p> |

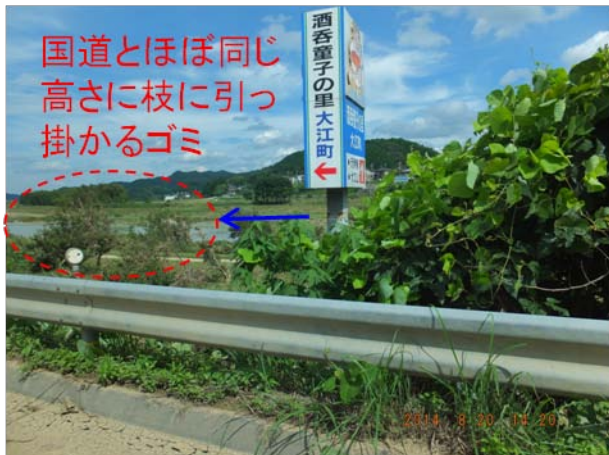
| <p>a. 国道 175 号線下天津交差点付近から由良川を望む。この付近では道路が冠水する程度に河川水位が上昇していたようである</p> | <p>b. 国道脇に堆積した細粒土砂。厚さは 5mm 程度。道路の高さが低い箇所では冠水したと推測された。</p> |

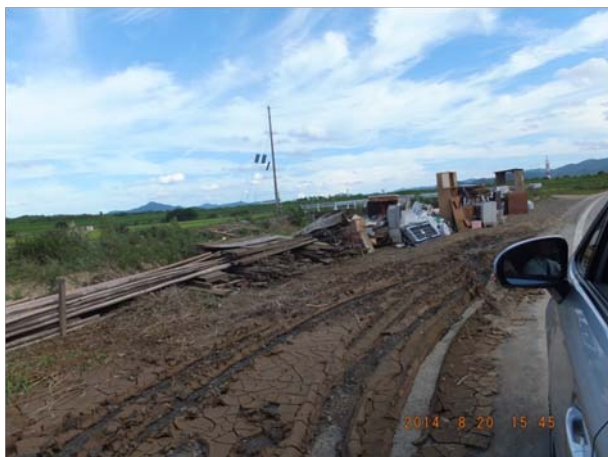
k. 道路脇に残る多量の土砂

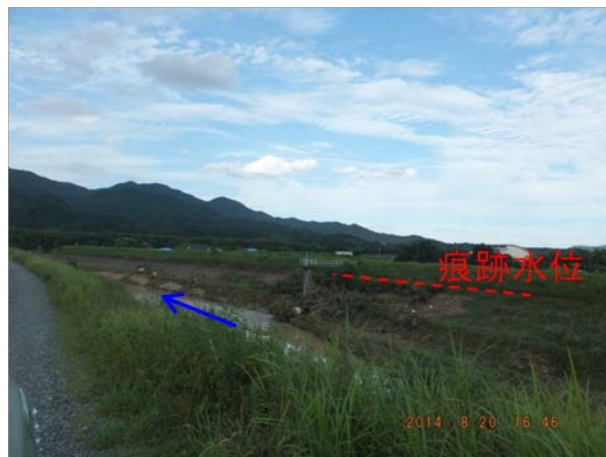
l. 和久川と弘法川の合流点付近で確認した洪水痕跡。河川からの越水を確認できない。

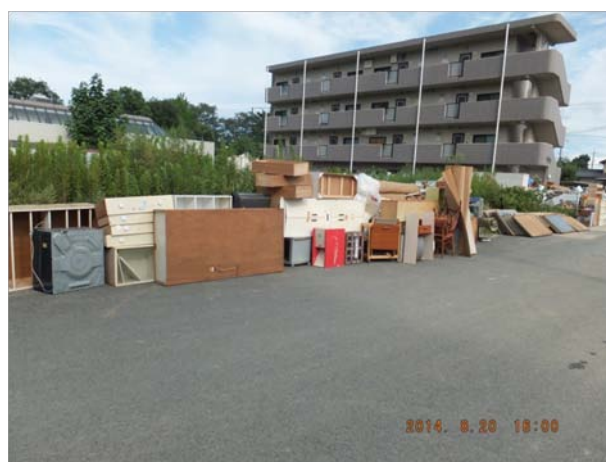
n. 道路脇に集積された家庭ゴミ

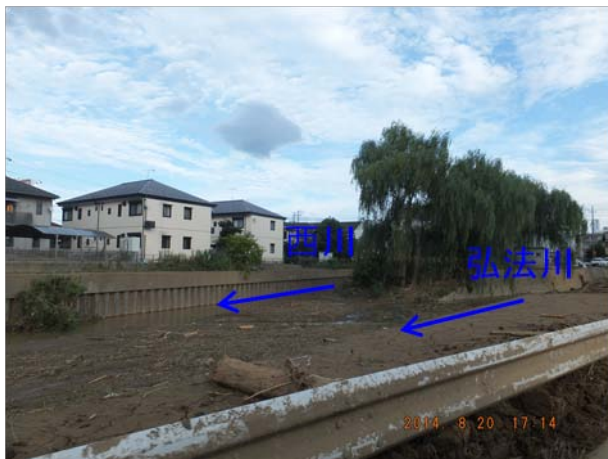
q. 弘法川と西川の合流点の状況。弘法川側に多量の土砂が堆積する状況を確認できる。写真 r.にあるように道路脇には 30cm 程度の土砂が堆積し、ガードレールにも土砂が付着していた。道路清掃時に付着した可能性はあるが、多量の土砂が堆積したことを示すものである。

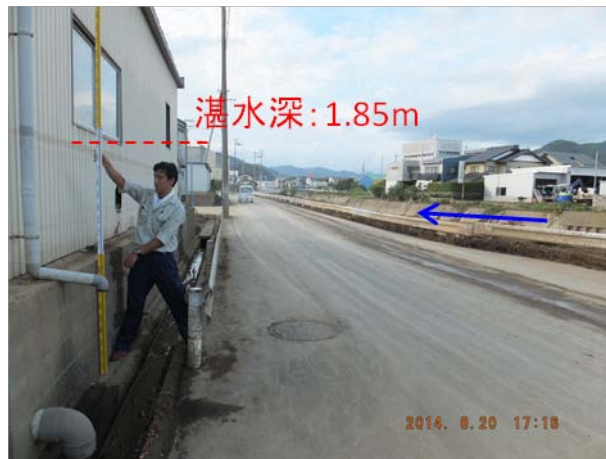
r. 弘法川と西川の合流点付近の浸水痕跡。道路脇に堆積する土砂を確認できる。

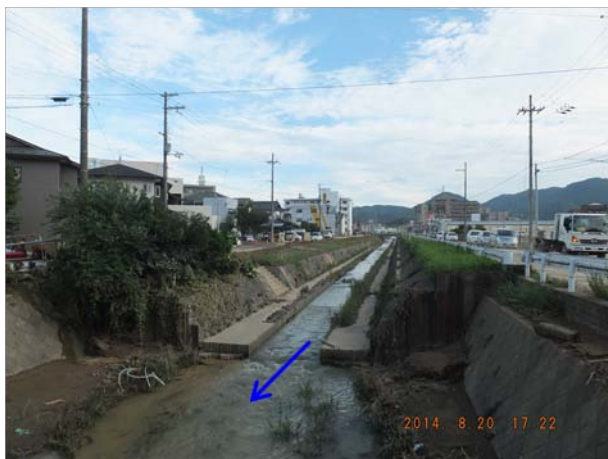
s. 弘法川は合流点の少し上流で川幅が細くなっている。

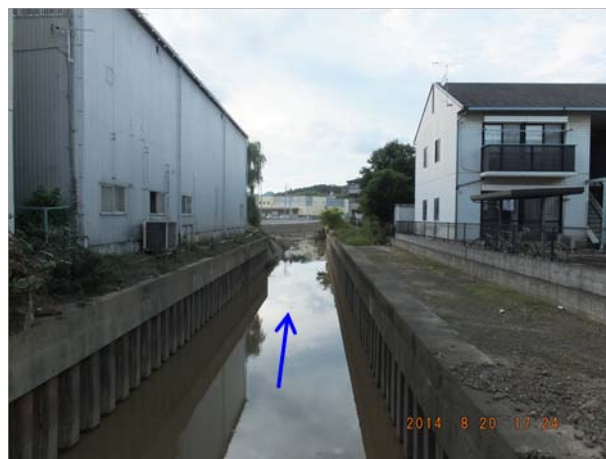
t. 西川から弘法川との合流点を望む。弘法川の河床が高くなっていることを確認できる。

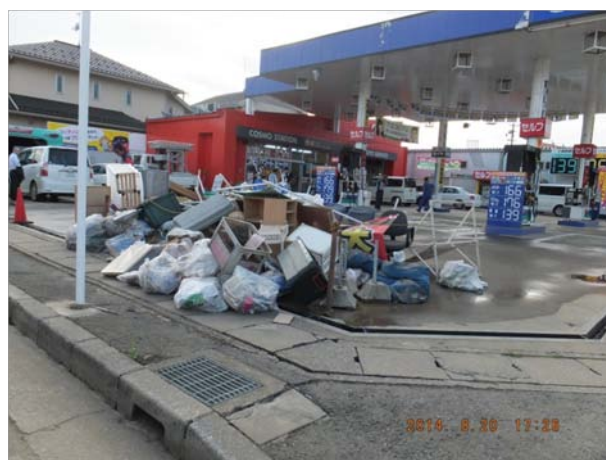
v. ガソリンスタンドは再開していたが、ゴミの片付けを継続中であった。事業所から出されたゴミも家庭ゴミと一緒に回収されているようであった。

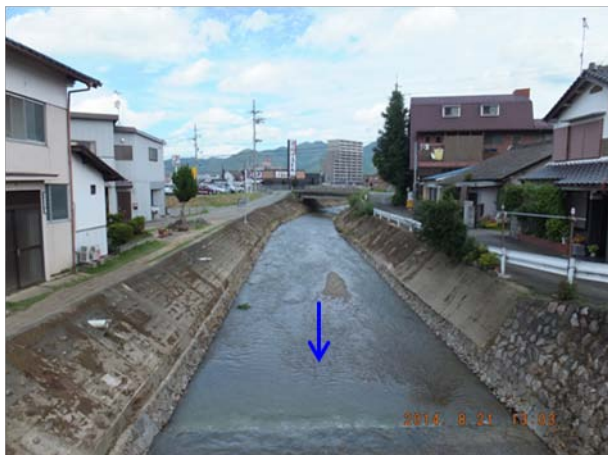
ii. 山陰本線上流側の弘法川の状況

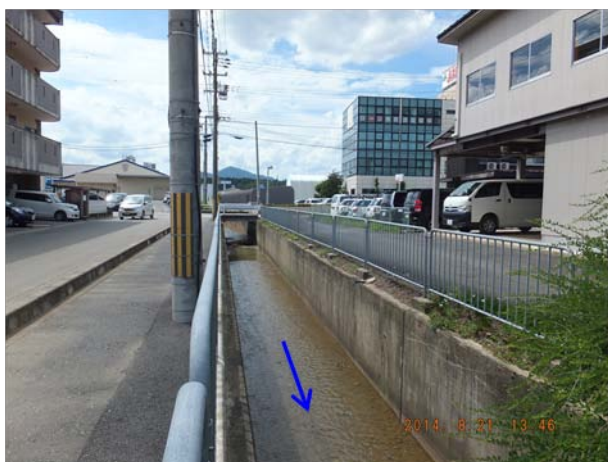
mm. 山陰本線近くの西川の状況。土砂の堆積は確認できない。

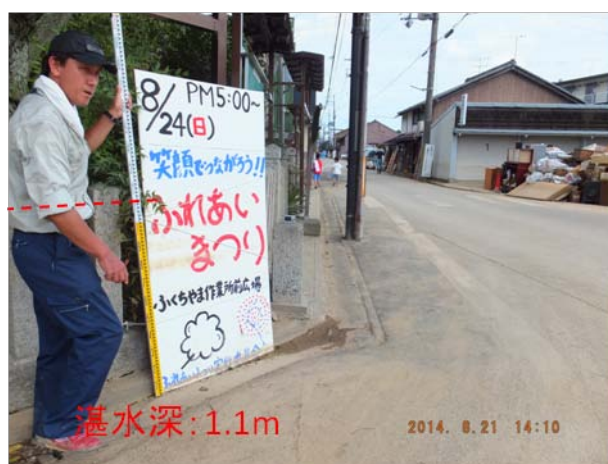
tt. 厄除神社脇の浸水痕跡

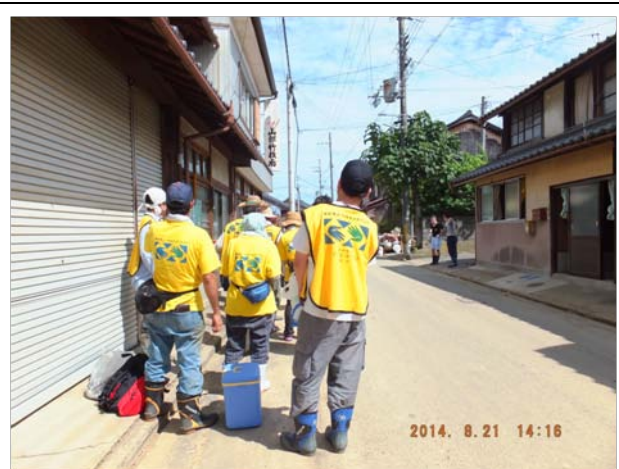
xx. 自治会長の指示のもと、ボランティアが清掃活動を行っていた。

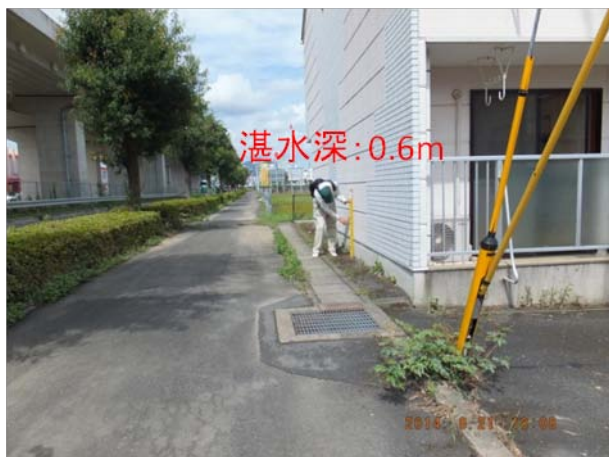
a. 県道 8 号線と県道 55 号線の交差点付近の湛水状況。この付近では浸水痕跡が不明確であったが、写真にある部屋の家財は搬出されており、床上浸水が生じていたことと痕跡水位は一致する。

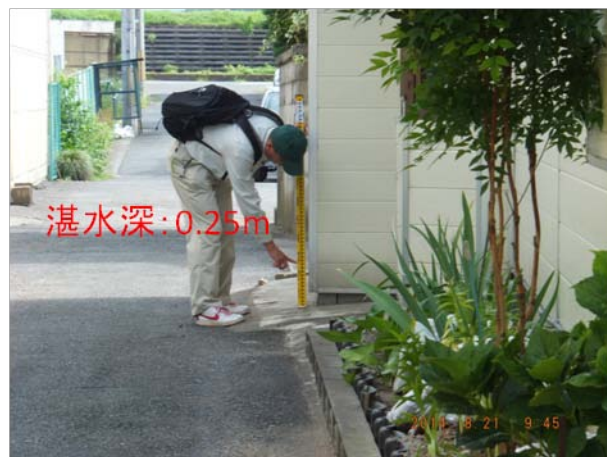
b. 県道 8 号線と県道 55 号線の交差点付近の湛水状況。この付近の浸水痕跡は不明確であったが、近隣の住宅からのゴミの排出は少なかったことから痕跡の通り床下浸水程度であったと考えられる。

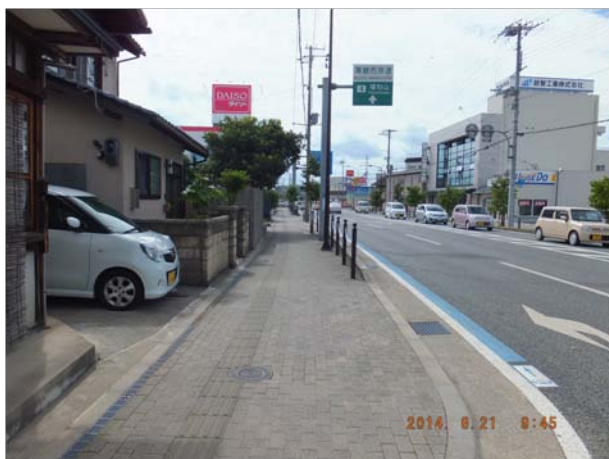
c. 県道 55 号から県道 8 号方面を望む。地点 b 付近であり、湛水深はそれほど大きくなかったと推定される。

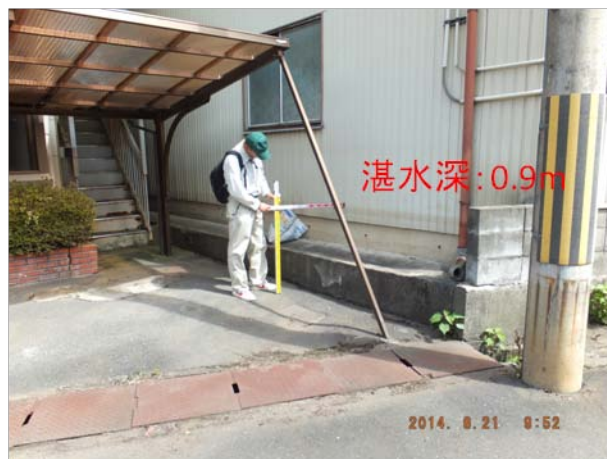
d. 県道 8 号線よりも上流側（土師橋上流側）では、排水機場に近い地点 b.や c.よりも大きな湛水深となっていた。これは、地盤高が低くなっているためと考えられた。

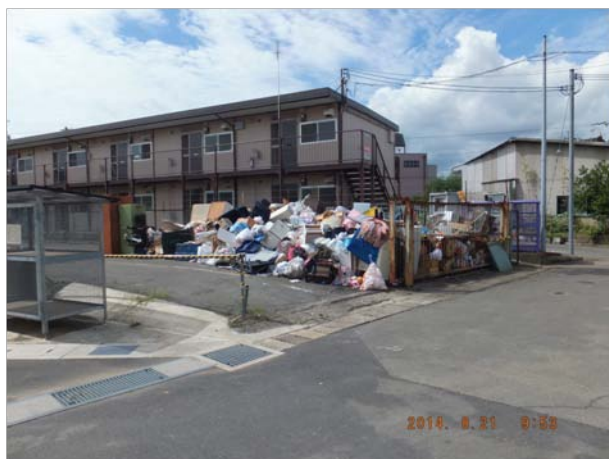
e. 地点 d.近傍のアパート前面に集積された家庭ゴミ

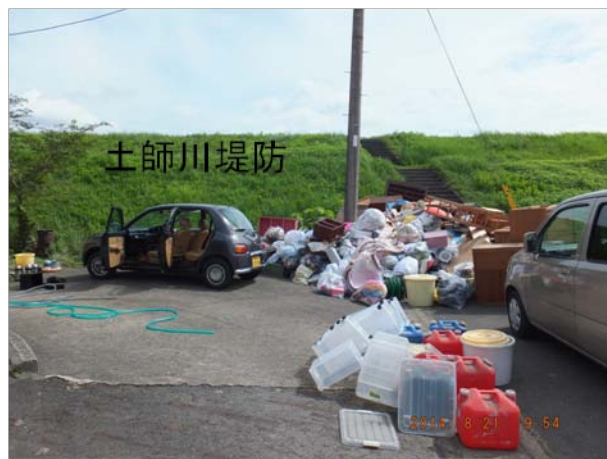
f. 地点 d.近傍の堤防前に集積された家庭ゴミ

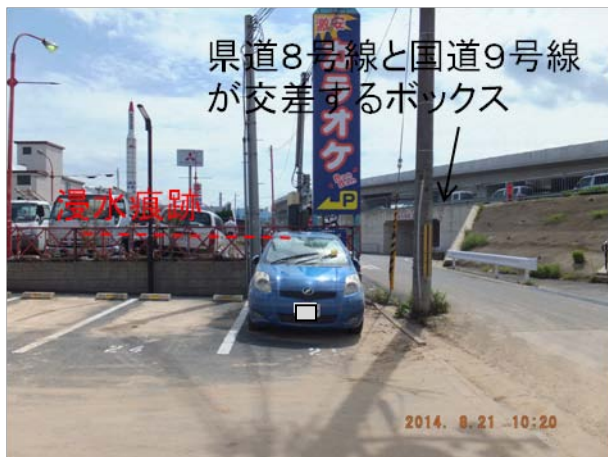
m. 地点 k.近傍の浸水痕跡。完全に水没した自家用車。

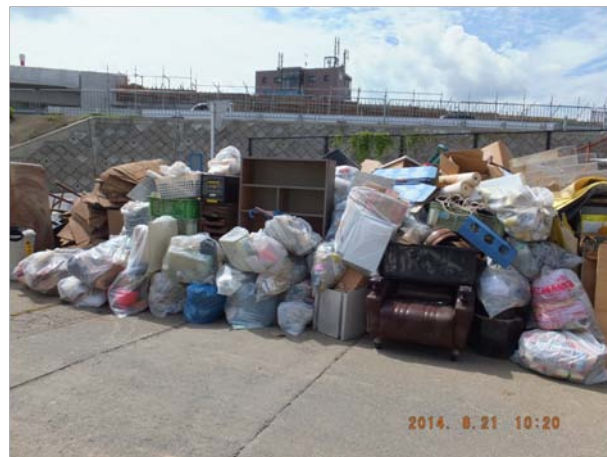
n. 地点 k.近傍に集積された家庭ゴミ

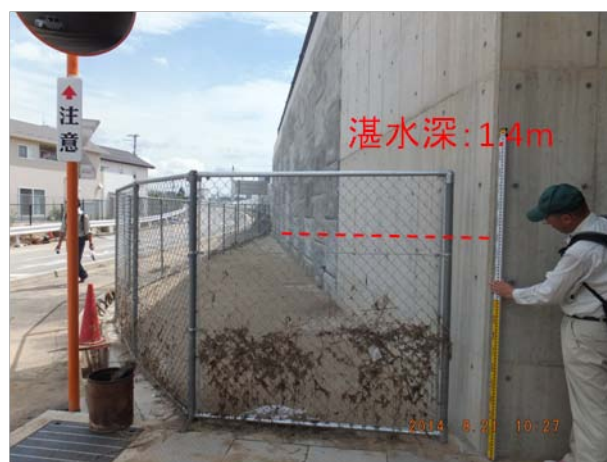
p. 一宮神社近くの国道9号線のアンダーパスに残る浸水痕跡

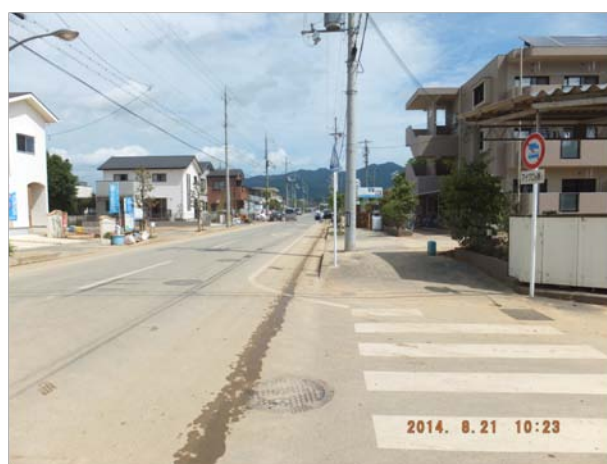
r. 広い道路沿いでは清掃車が入って、泥やゴミの除去が進んでいる。

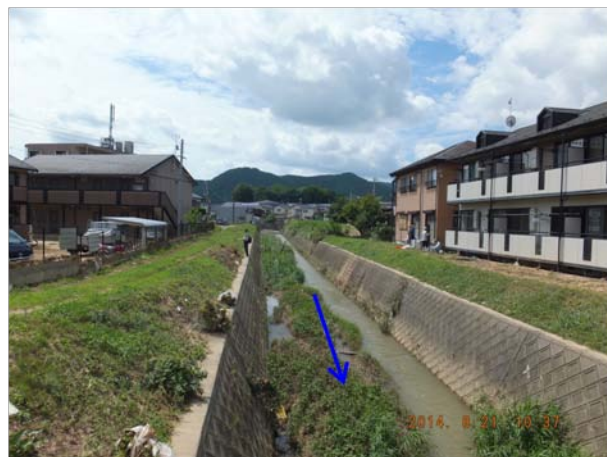
t. 法川の上流を望む。土砂の顕著な堆積や植生の倒伏は見られない。

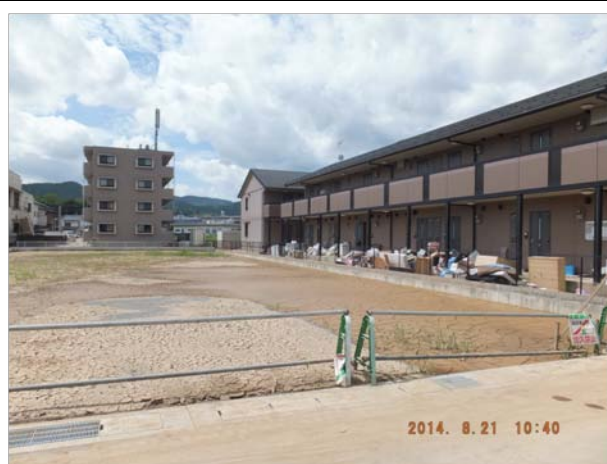
v. 法川沿川のアパートから排出された家庭ゴミ，およびアパートを挟んで河川と反対側の窪地に堆積した細粒土砂。20cm の厚い泥が覆っていたが，水害後に集められた泥である可能性あり。

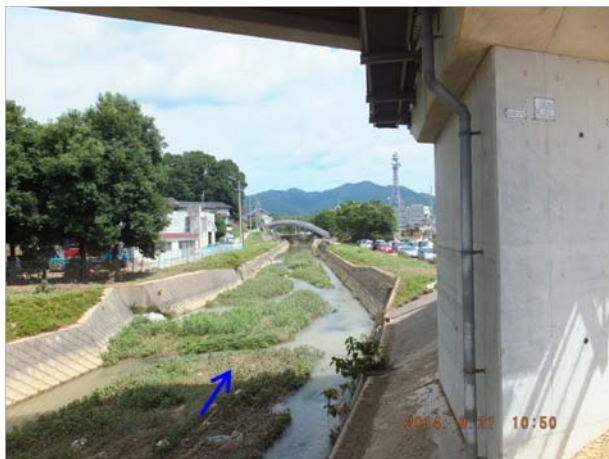
y. 山陰本線高架下から法川を望む。

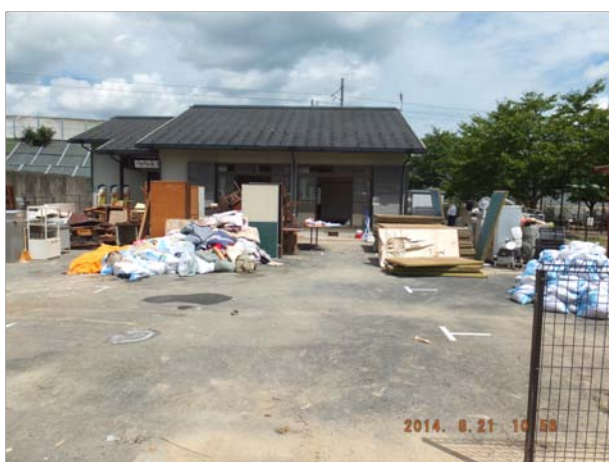
aa. 集会場における清掃状況。地点 z.から土師川に向かい、湛水深の変化を確認した。

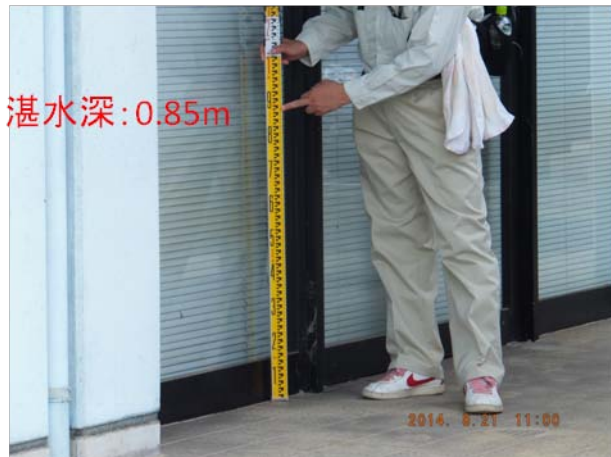
ee. 県道 55 号に向かうに従って徐々に小さくなる湛水深

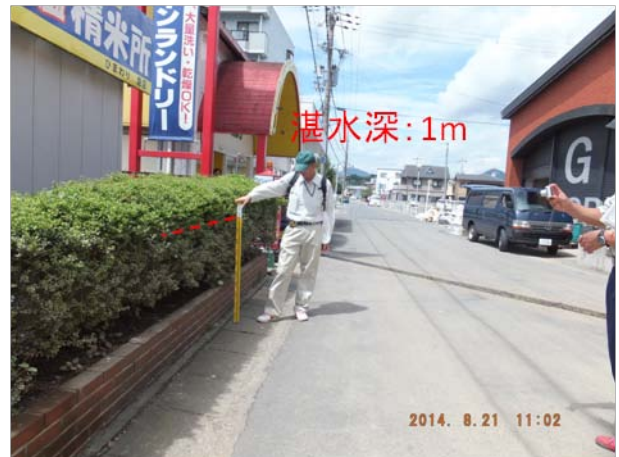
ff. 県道 55 号に向かうに従って徐々に小さくなる湛水深。地点 ee. では地盤高が多少高かった。

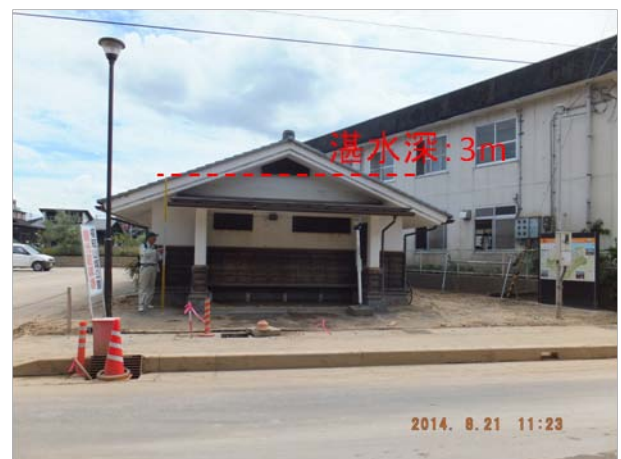
pp. ゆらのガーデン駐車場に残る浸水痕跡

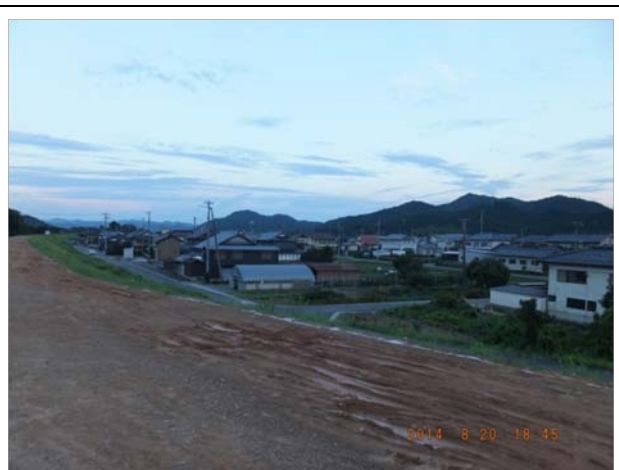
b. 移転後の戸田地区の様子。手前に見えるのは移転前からあった住宅と思われる。

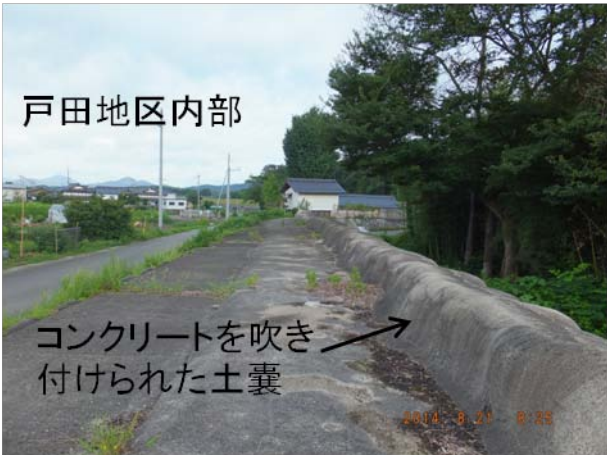
| <p>i. 戸田地区上流側の残る旧堤防。のり肩に積んだ土嚢がコンクリートを吹き付けた状態で堤防の一部として利用されていた。高さは 75cm 程度。</p> | <p>j. 浸水防止壁は河川側にも設置されており，開口部には浸水防止板をはめ込むための溝が設けられていた。</p> |

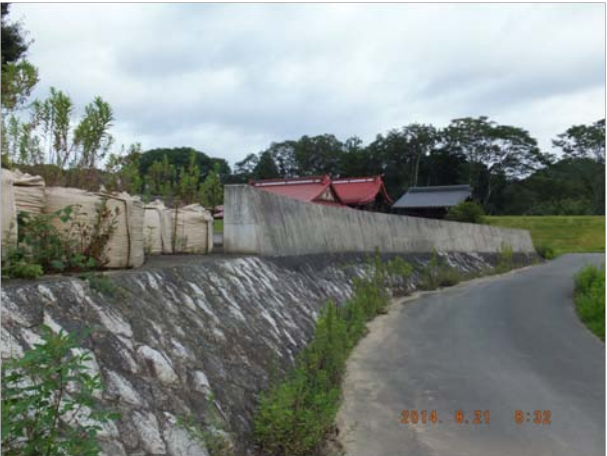
| <p>k. 浦嶋神社を取り囲むように設けられた擁壁。周辺よりも 1m 程度高い。</p> | <p>l. 堤防側から戸田地区を望む。</p> |

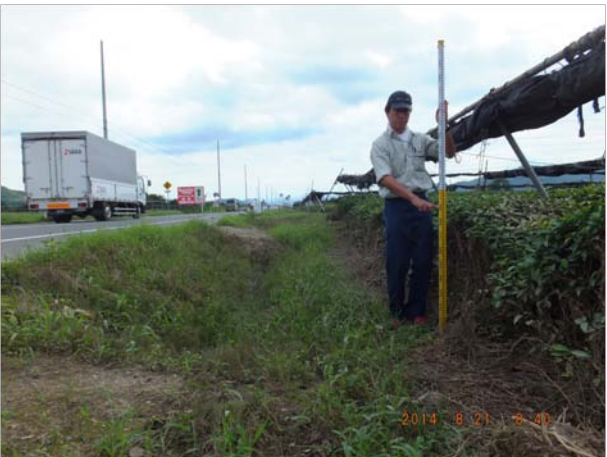
| <p>m. 戸田地区周辺の道路の冠水状況。道路脇の畑地は 0.5～1m 程度浸水していた。道路も 10cm 程度冠水しているようであった。</p> | |

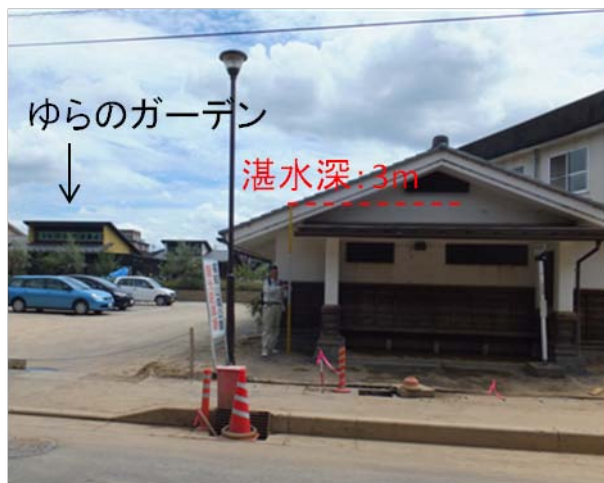
写真 - 2 最大湛水深の記録地点

こちらでも 30cm 程度冠水した。

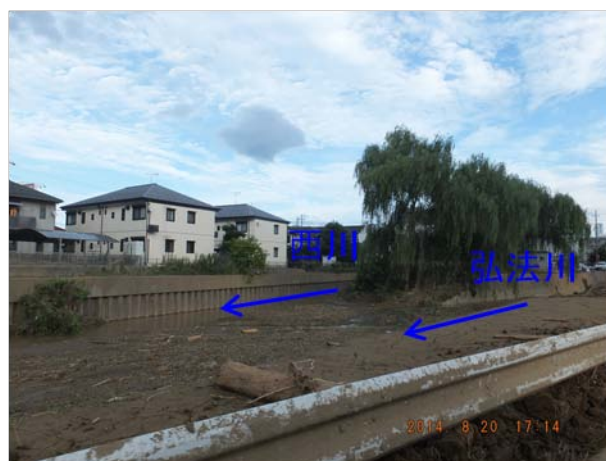
- ・ テレビ報道等により、通常の水害に比べて氾濫水に土砂の混入が多いことが指摘されていたことから、土砂の混入による水害被害額の変化を確認することを調査の目的の一つとしたが、現地調査を実施した 8 月 20 日時点では清掃車による路面清掃が進み、土砂の拡散状況を直接確認することはできなかった。しかしながら、河川内や河岸に残る土砂、排出された家庭ゴミへの土砂（埃）の付着状況を確認することで、弘法川からの土砂の流出が多かったことを推測できた。写真 - 5 は弘法川と西川の合流点の状況である。土砂の付着によって被害額の差を確認することはできなかったが、屋内の清掃や道路清掃等においては、土砂を集めて運び出す作業が必要となることから、復旧に掛かる時間が増加すると考えられた。
- ・ 弘法川で土砂の混入が多かった理由は、市内から山地部へと続く河道の状況を確認することで明らかとなった。山地部に向かうに従って流木が散乱している状況が確認され、河岸も一部で侵食されていた。流木の発生は山地部で崩壊が生じたことを示唆しており、山地崩壊や河岸侵食に伴って発生した土砂が勾配の緩くなった市街地で河道に堆積したと考えられた。特に、勾配が急激に緩くなる山地部から市街地に出た地点に架かる橋梁では、その桁下に多量の砂礫が堆積し桁下高が 60cm 程度と非常に小さくなっていた（写真 - 6）。その結果として、橋梁地点で河積が不足し（河道閉塞に

写真 - 5 弘法川と西川の合流地点
