# 平成29年7月 九州北部豪雨 現地調査概要

平成29年7月

一般財団法人 国土技術研究センター

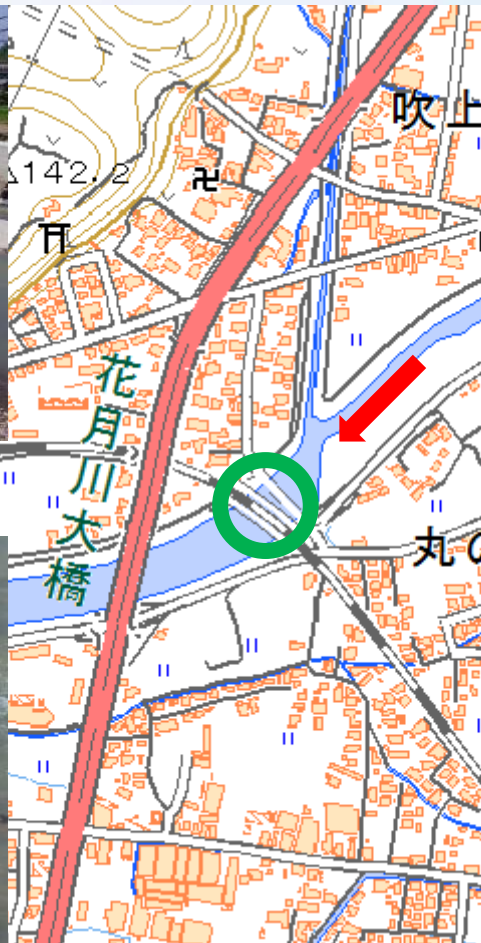
- ◆ JR久大本線(光岡～日田)の橋梁が流木の捕捉により流失した。
- ◆ 低水路内の4本の橋脚のうち、3本は折損、右岸側1本は基礎部分から転倒。
- ◆ 橋脚は無筋コンクリートで、打継部のせん断補強用の玉石が破断していた。

右岸から撮影。手前1脚は基礎から転倒、奥の3脚は折損。

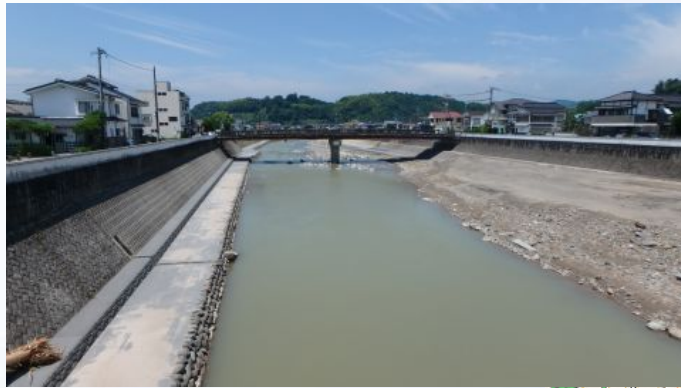
- ◆ 平成24年7月の激特事業により護岸が整備された3.6k付近では目立った被害が確認されなかった。
- ◆ 6.4k付近では、上流左岸の護岸の線形が凸状となっているため、反射した流水により堰の右岸を損傷。堰の下流部の洗掘も確認された。

日田市街地周辺の護岸は被害がみられない。

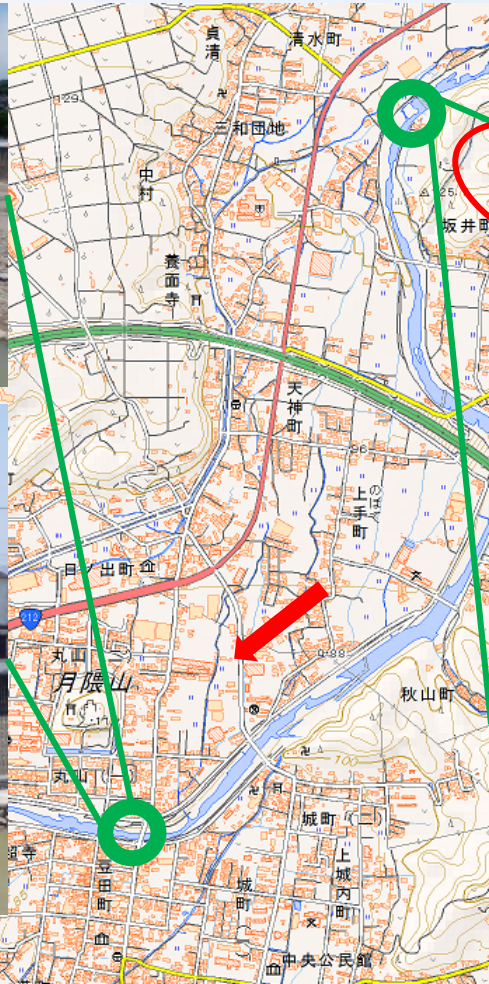
6.4k地点の堰の右岸が損傷。

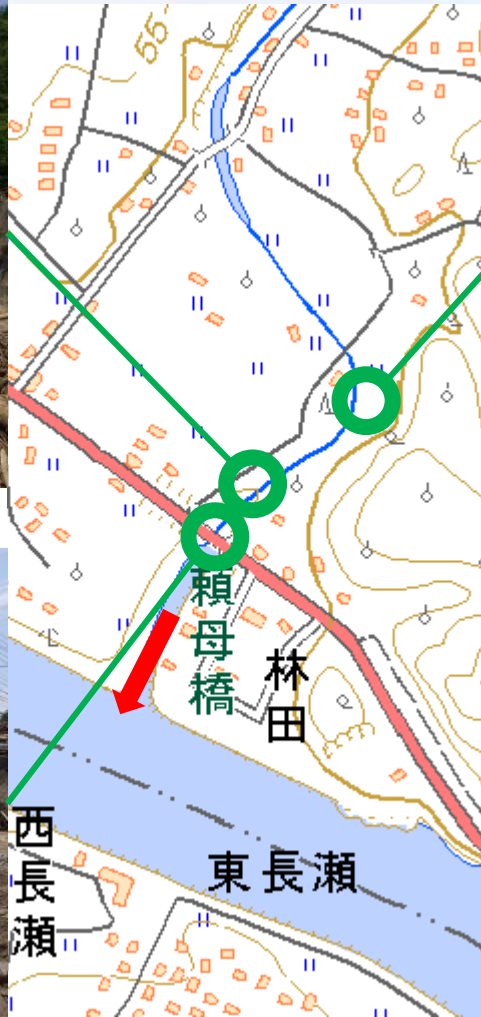
- ◆ 上流の斜面崩壊により流入した土砂と流木が堆積している。
- ◆ 川沿いの浄水場と市営住宅にも土砂と流木が流入している。

上流左岸、湾曲部外岸側の浄水場に土砂と流木が堆積。

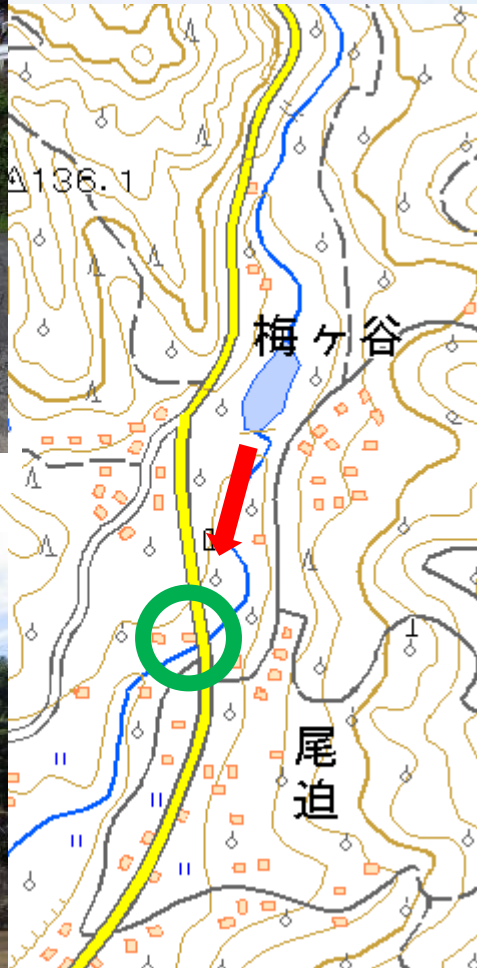
下流をみた様子。

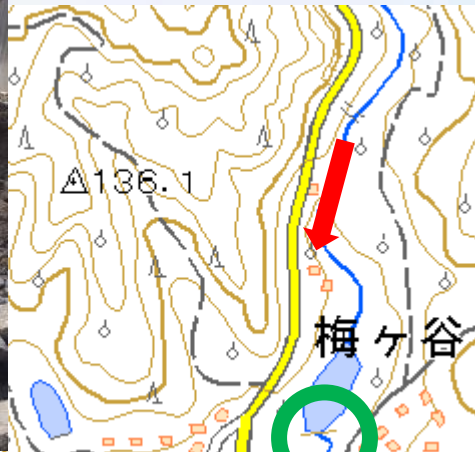
- ◆ ため池(?)は土砂堆積により全て埋まった状態。
- ◆ 下流部の護岸裏側が侵食されている。

土砂により埋没したため池(?)。

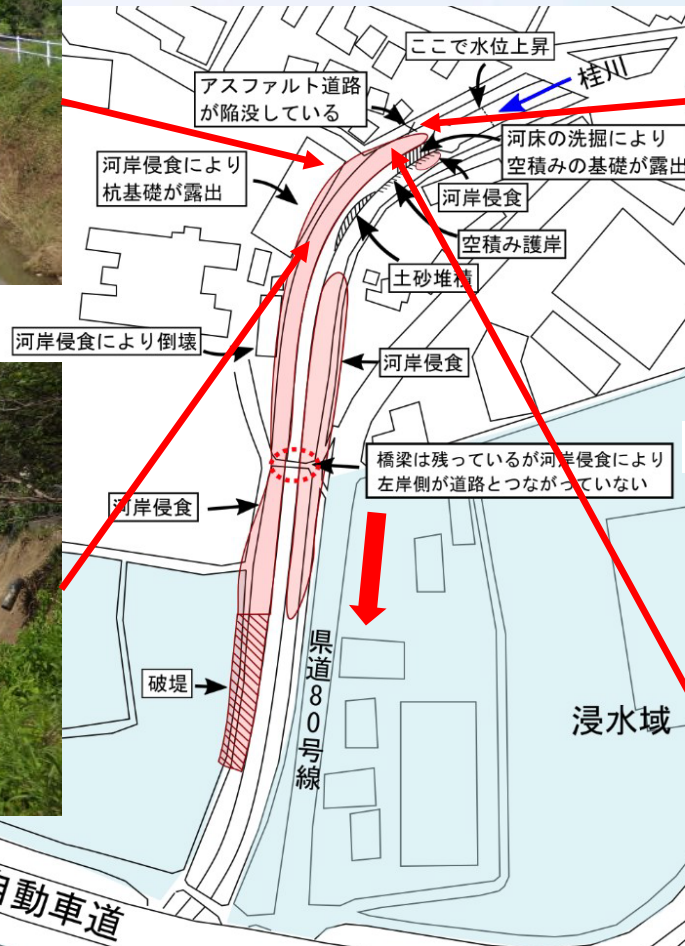
河岸侵食により川沿いの道に空洞が発生。

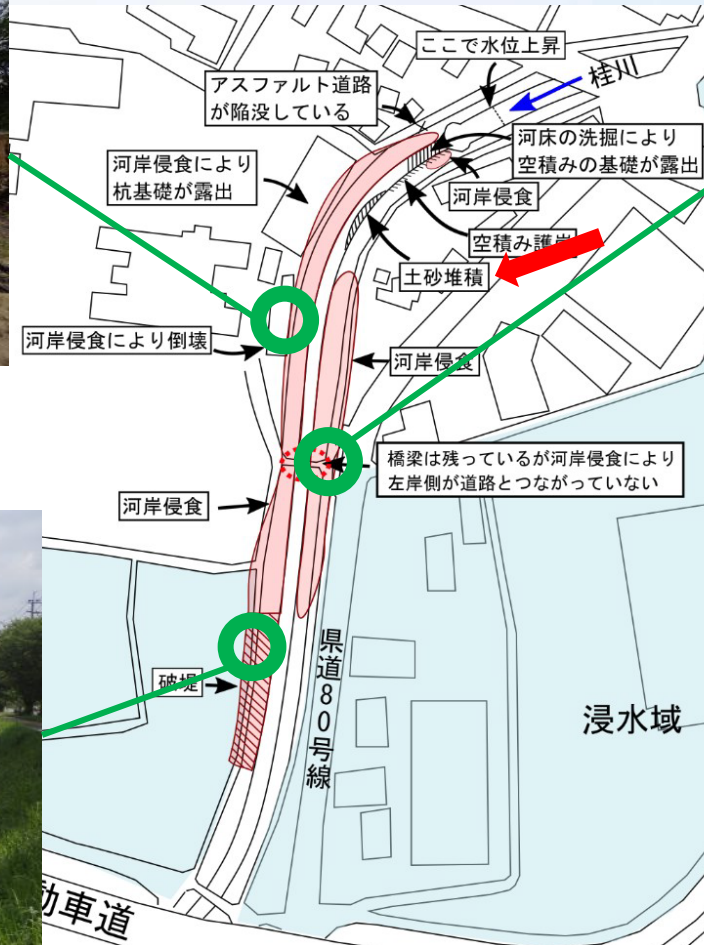
- ◆ 橋梁の左岸取り付け部が侵食されている。
- ◆ 下流右岸の堤防が決壊し、田畑への氾濫が発生。

橋梁の左岸取り付け部が侵食され、橋脚も傾倒。

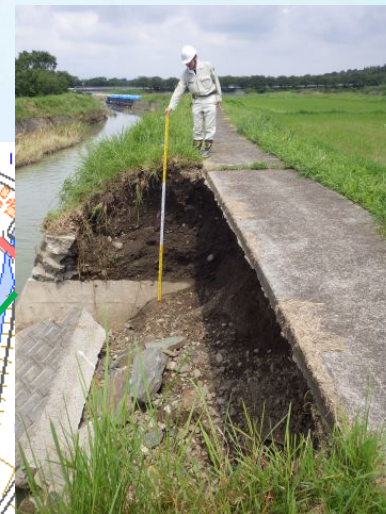
右岸側の侵食箇所。
