## 東北地整における大規模堤防被災一覧

【東北地方太平洋沖地震による被災箇所（代表）一覧】

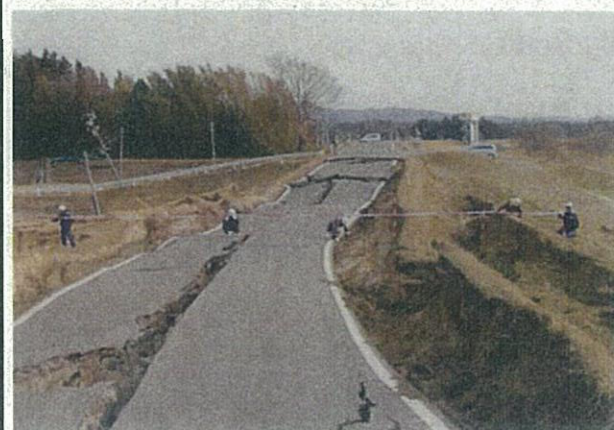
①全景  
縦断方向のクラックが多数確認される。

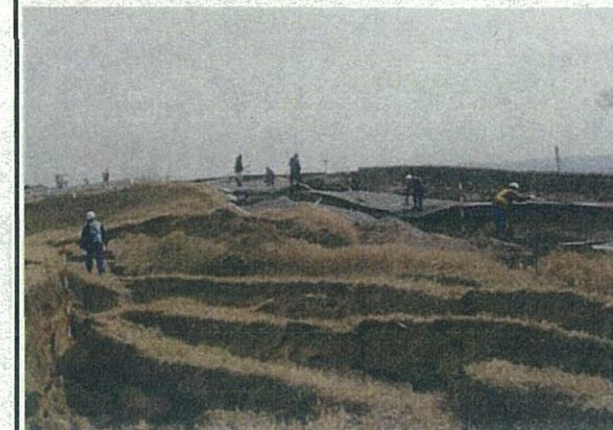
②川裏法面状況：縦断クラック発生  
深さは20~100cm程度である。

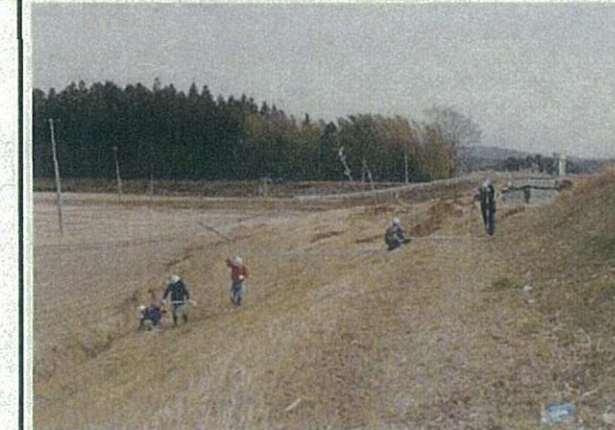
③川裏法尻状況：はらみ出し  
川裏側のり尻は耕作地まで押し出される。

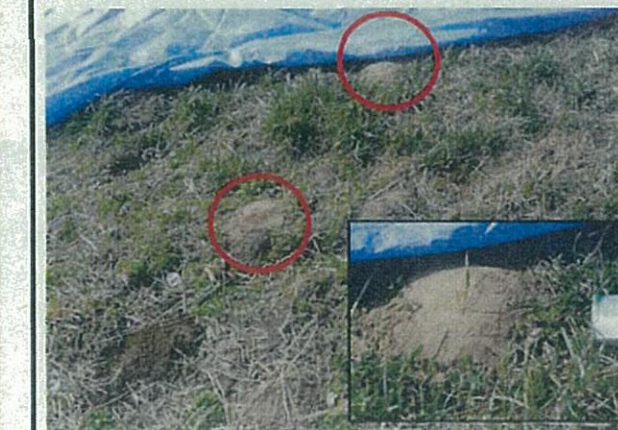
④噴砂状況  
川裏側のり面で複数確認される。細粒砂主体。

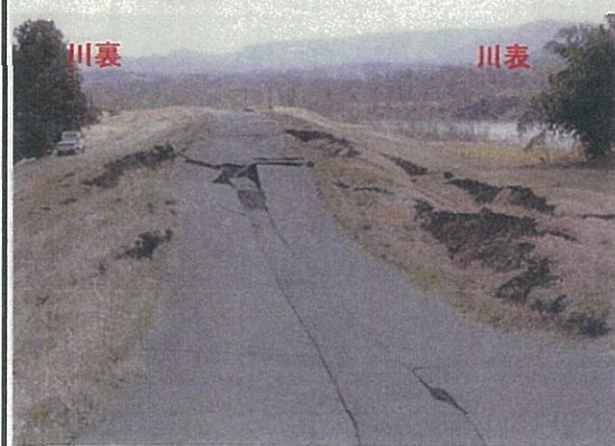
①右岸30.8k付近: 縦断クラック発生  
深さは1.00m程度。

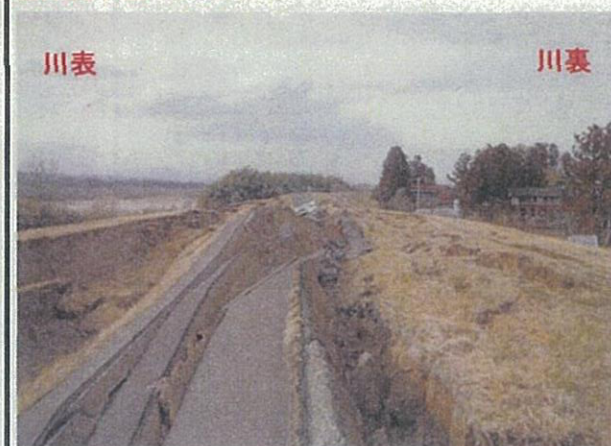
②右岸31.0k付近: 天端縦断クラック  
堤体沈下量=2.30m。

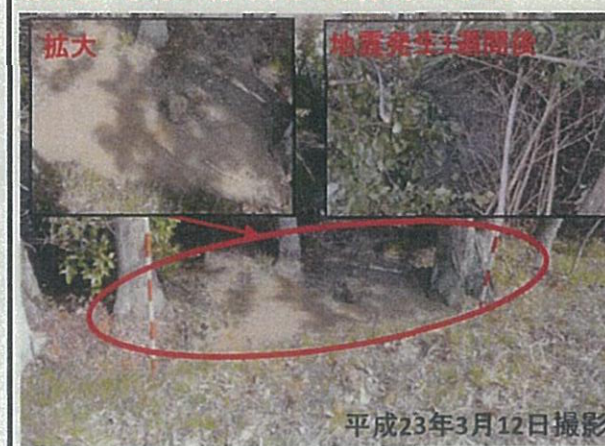
③右岸30.8k付近: 川裏のり尻 土砂流出状況  
暗灰色の細砂が分布。砂は高含水である。

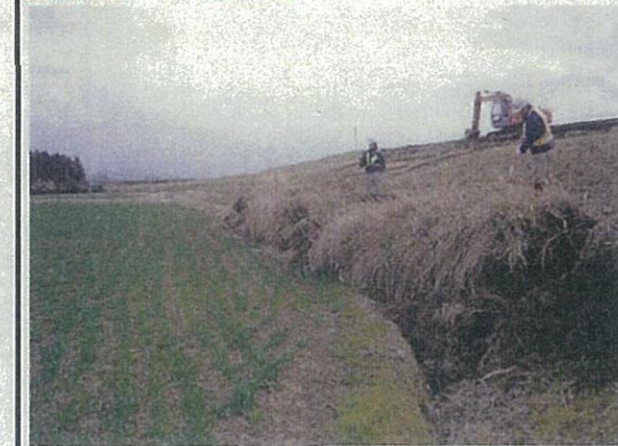
④右岸31.2k付近: 川裏のり尻 堤体押出し状況  
押出し幅=3.00m程度。

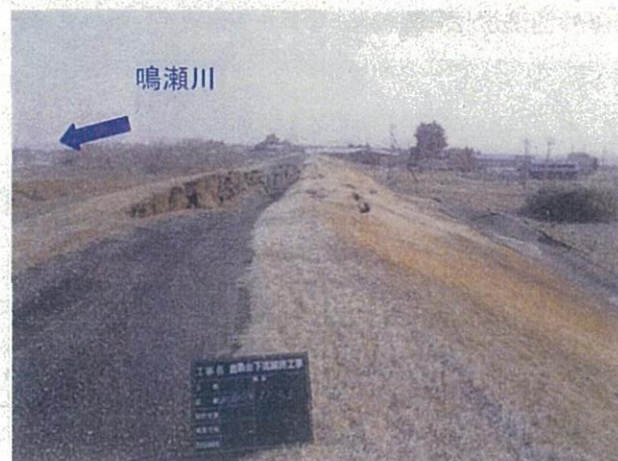
写真①天端が沈下し、縦断クラックは裏法に幾重にも発生している

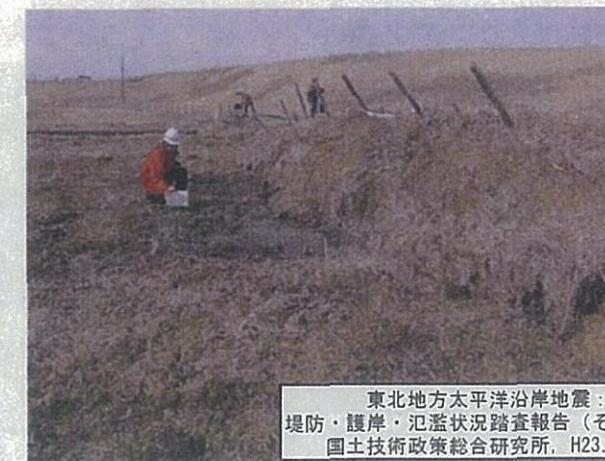
写真④裏法尻の噴砂

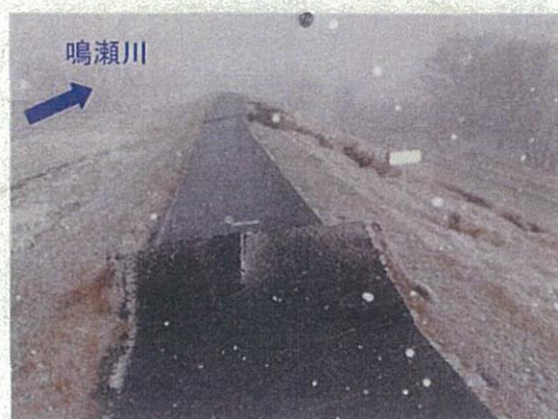
写真①: 天端に沈下による横断クラック

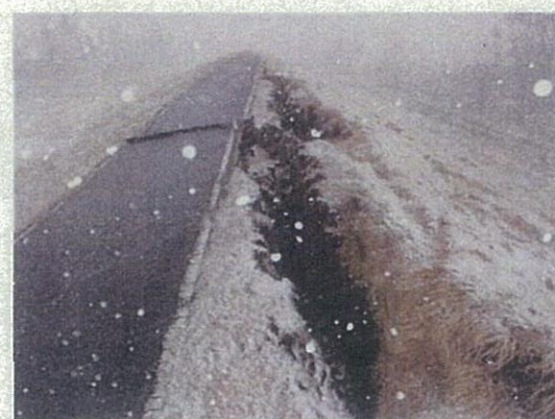
写真②: 堤内法肩に縦断クラック L=150m

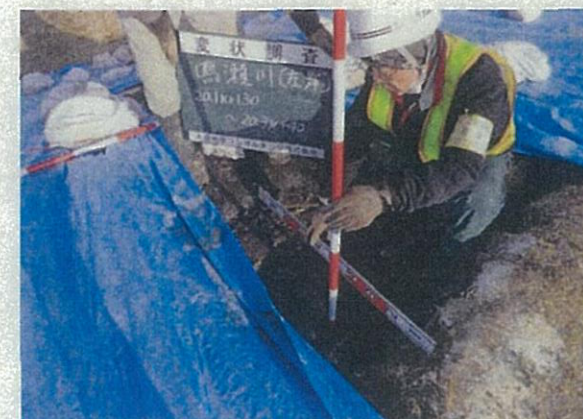
写真③: 堤内法肩縦断クラック(近景)  
L=150m W=30cm H=50cm

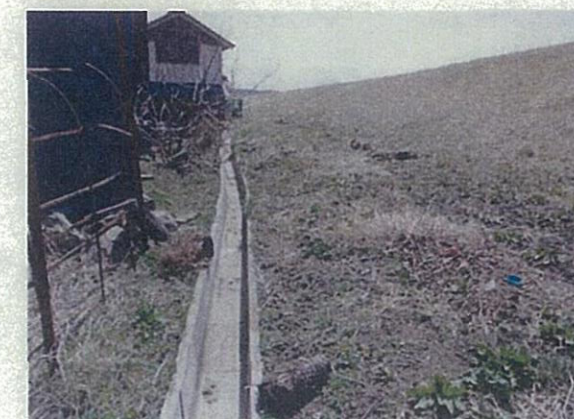
写真④: 裏法尻は隆起、はらみだしが認められる

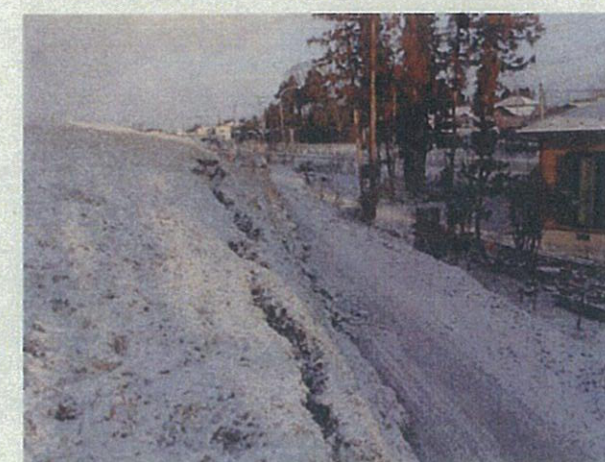
写真④: 川裏法尻にはらみだしおよびクラックが見られる

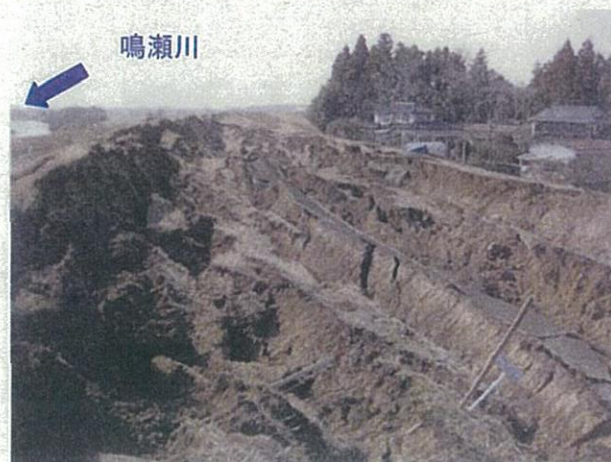
写真① 裏法は幾重にも縦断クラックが発生するとともにほらみだしが見られる

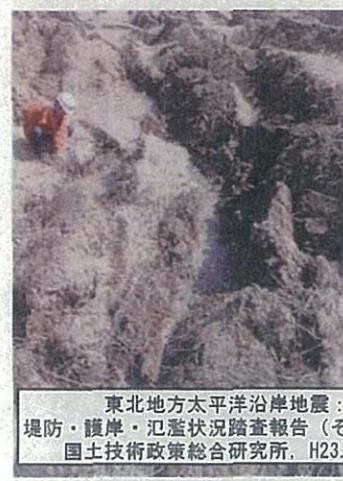
写真② クラック内は水たまり、高含水の砂質土が充填されている

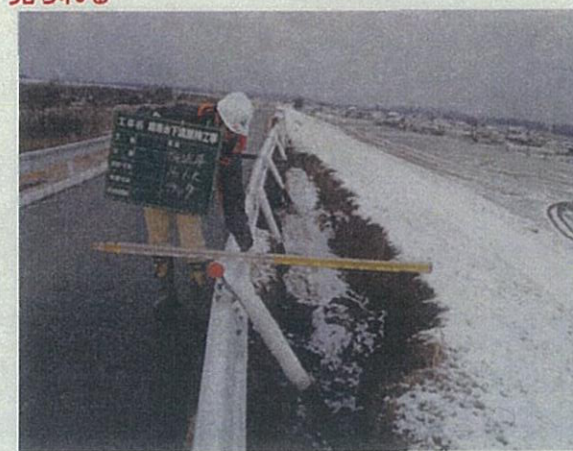
写真③裏法肩に縦断クラック、裏法はらみだしが  
見られる

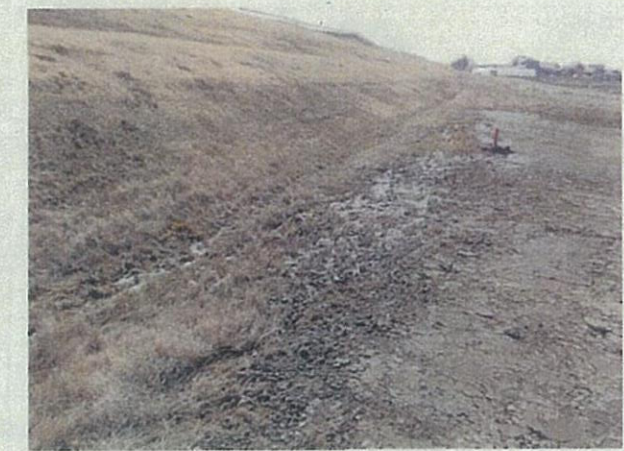
写真④裏法尻にはしみだしが見られる

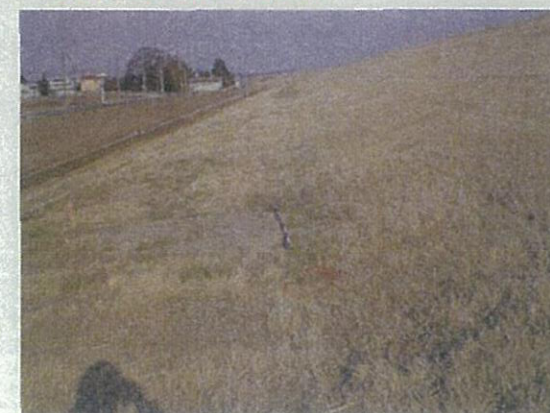
写真③裏法小段の噴砂

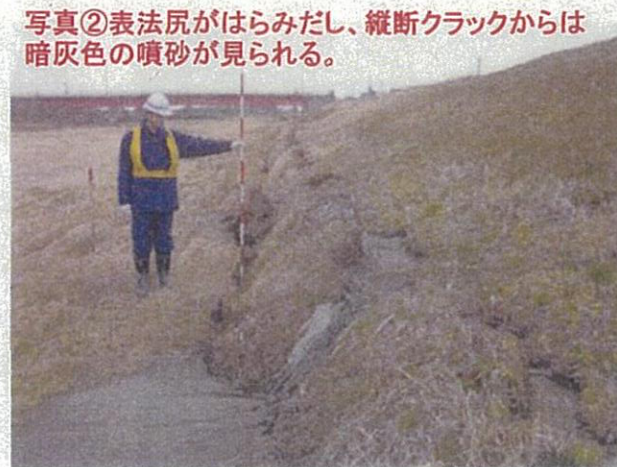
写真②表法尻がはらみだし、縦断クラックからは暗灰色の噴砂が見られる。

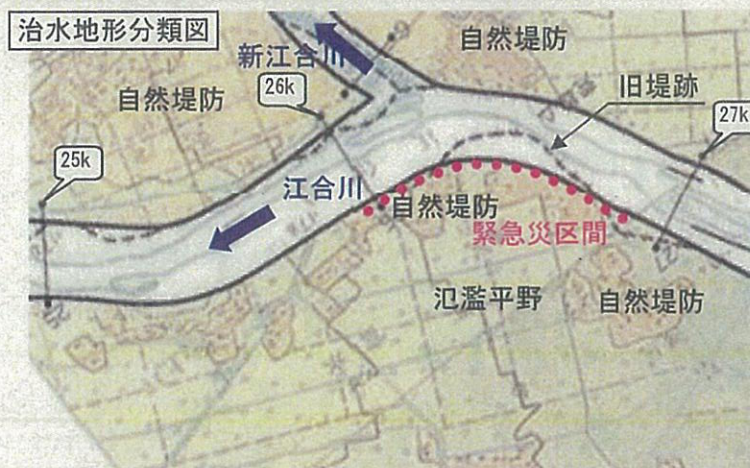
治水地形分類図

緊急災区間は、主に自然堤防上にある。  
旧堤法線と現況堤防法線が大きく変化する区間に該当する。

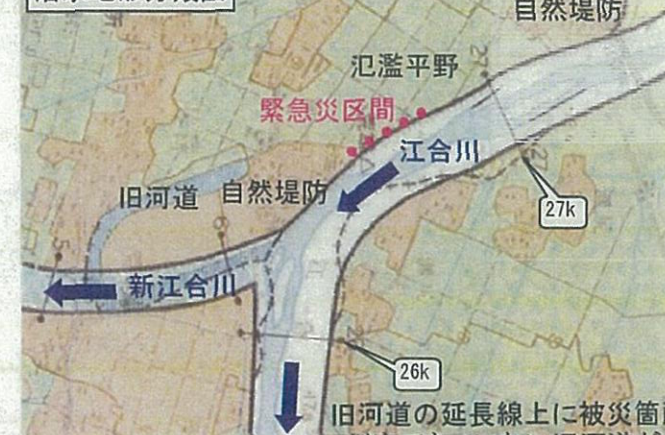
治水地形分類図

旧河道の延長線上に被災箇所あり  
・判定できていない旧河道が分布する可能性あり  
・旧河道堆積物が液状化した可能性あり

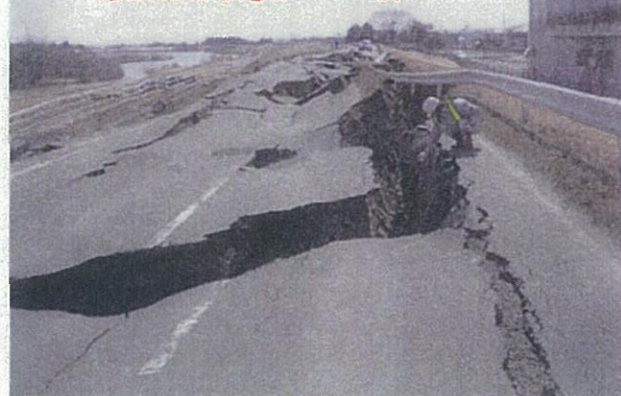
写真①天端には深度2.0m以上のクラック  
(裏法は形状を保っている)

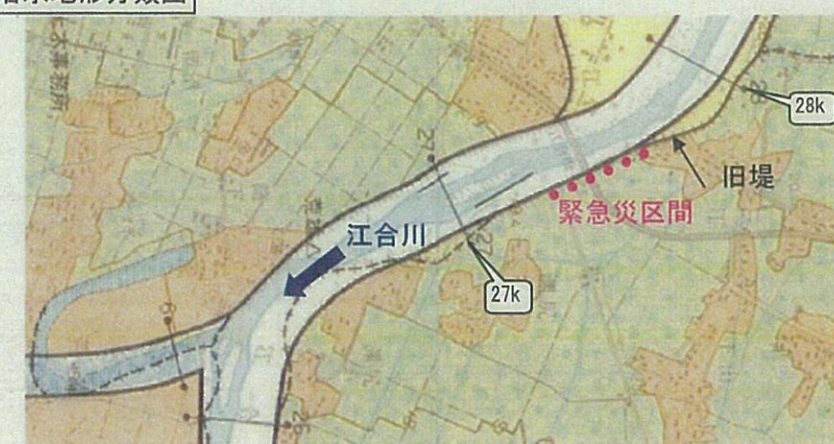
治水地形分類図

緊急災区間は、旧川微高地上に位置する。旧堤より前出した築堤区間に該当する。

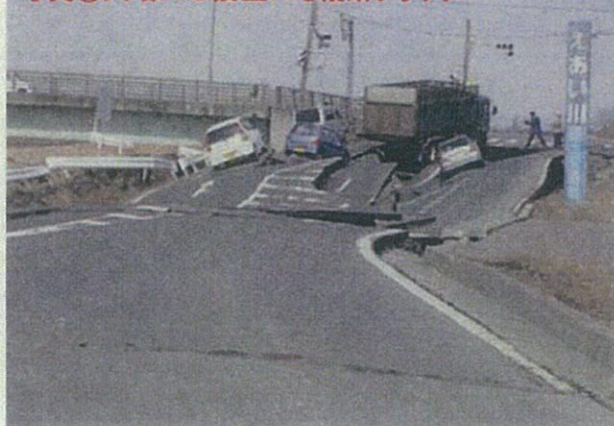
写真①天端には幾重にも縦断クラック
