## 参考資料

## 1. 東日本大震災における堤防被災の特徴

## 2. 想定される被災の原因

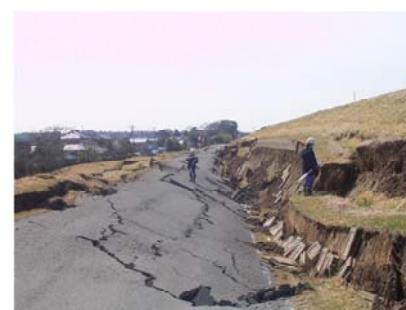
利根川下流（右）71k付近  
(千葉県印旛郡栄町)  
\*堤体も部分液状している可能性

#### 基礎地盤の液状化

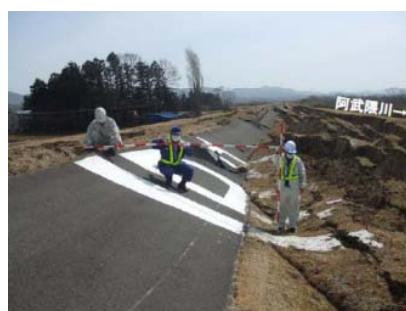
阿武隈川下流(右)31k付近  
(宮城県角田市)

#### 堤体の部分液状化
