# **東北地方太平洋沖地震を踏まえた河口堰・水門等技術検討委員会**

## **第1回委員会資料**

### **津波の河川遡上と河口堰・水門等の被害状況**

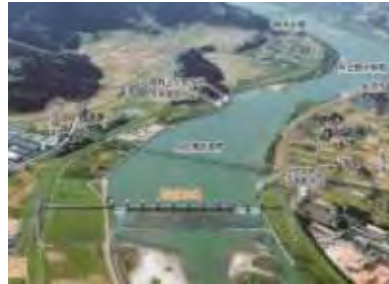
<全景写真>

被災状況: 津波により、8, 9号ゲートが浮き上がり、制水ゲート(1, 2, 10号ゲート)で16分間越流。

被災状況: 堰上屋: 壁面クラック、剥離等、堰柱: クラック、剥離等、阿武隈大堰管理庁舎: 壁面クラック、天井落下等

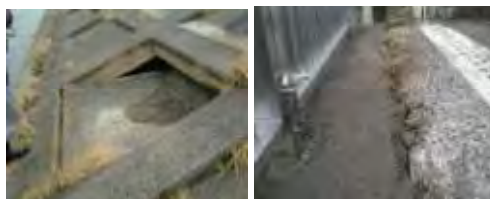
阿武隈川左岸側に沈下等の変状が多く確認されている。

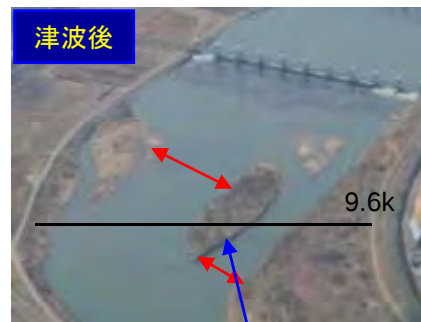
津波後(3.29撮影)

水衝部となった砂洲が洗掘され、滞筋が広がっている。

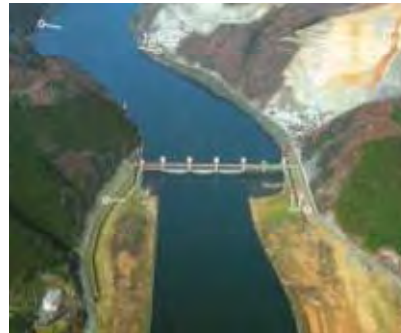
<全景写真>

被災状況: 3/4操作不能、1号、2号、4号ワイヤ固定金具破損、4門とも戸当り変形、1号、2号、4号開度計ワイヤ固定金具破損。2号、5号、6号ゲート浮き上がり。6号ゲート下流止水板から漏水。

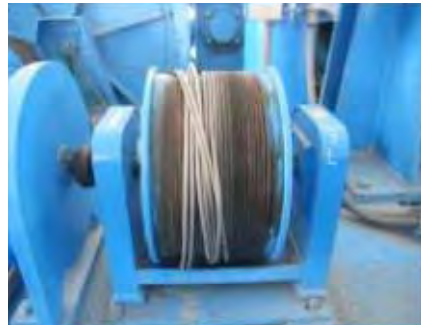
### ① 3号メインゲートメッセンジャーワイヤー切断（操作不能・・・復旧済み）

メッセンジャーワイヤードラム乱巻き状況

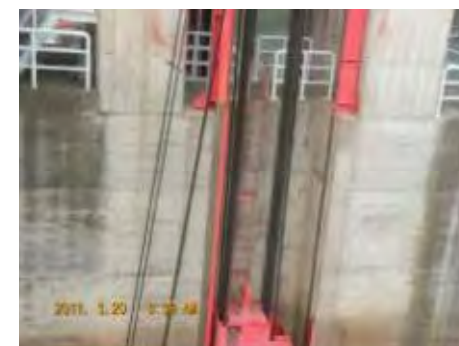
< 損傷のない堰柱階段 >

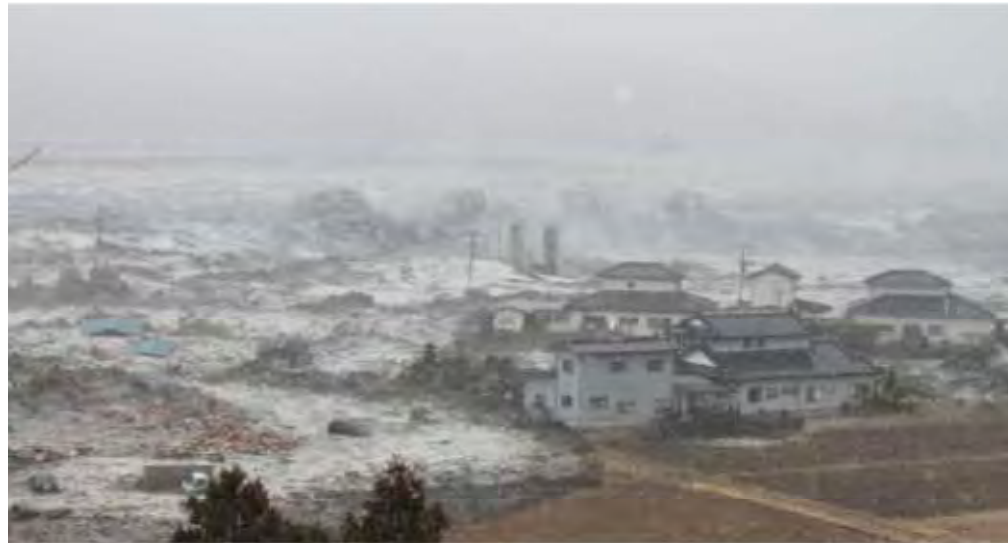
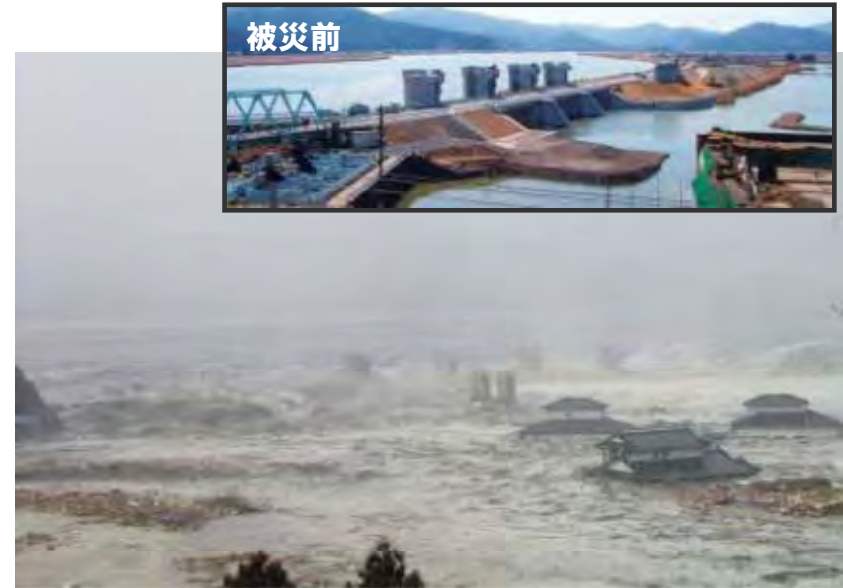
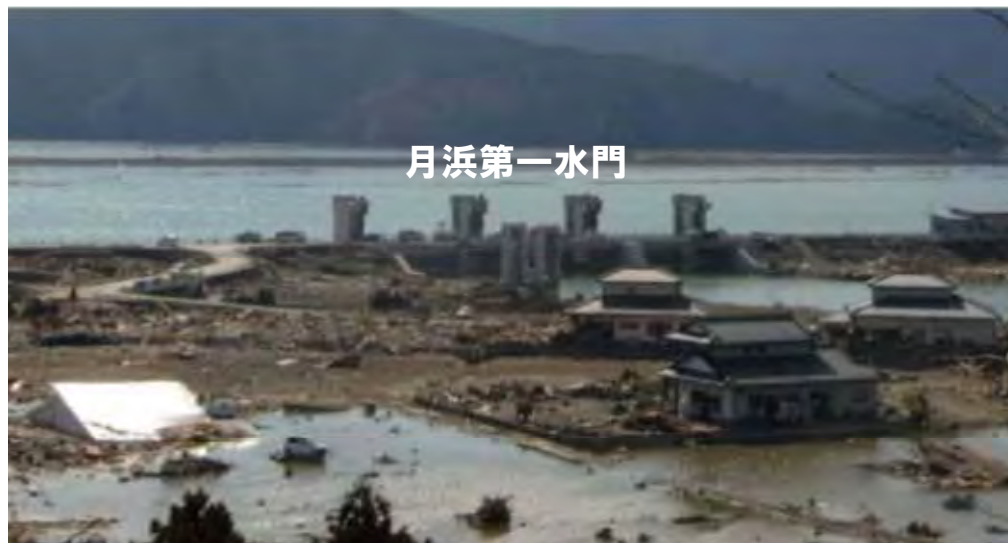
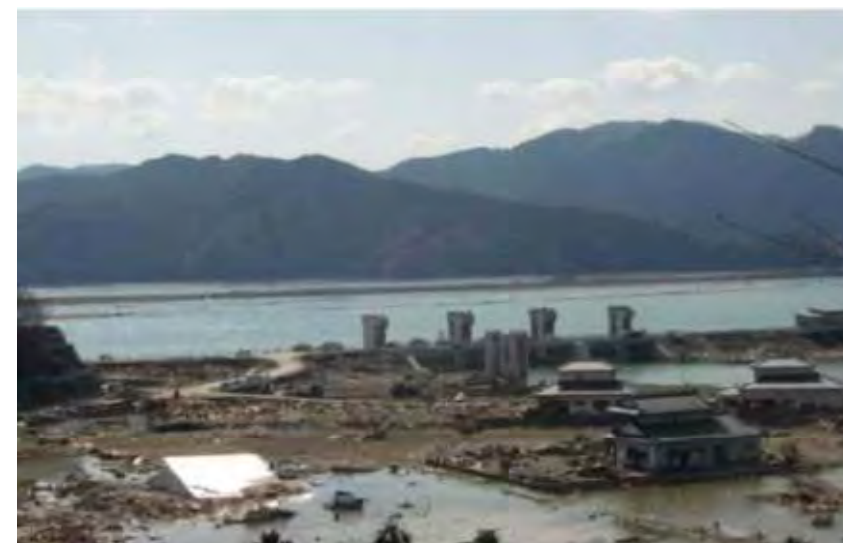
月浜第1水門津波来襲写真（上段：津波来襲時、下段：その後（同アングル））

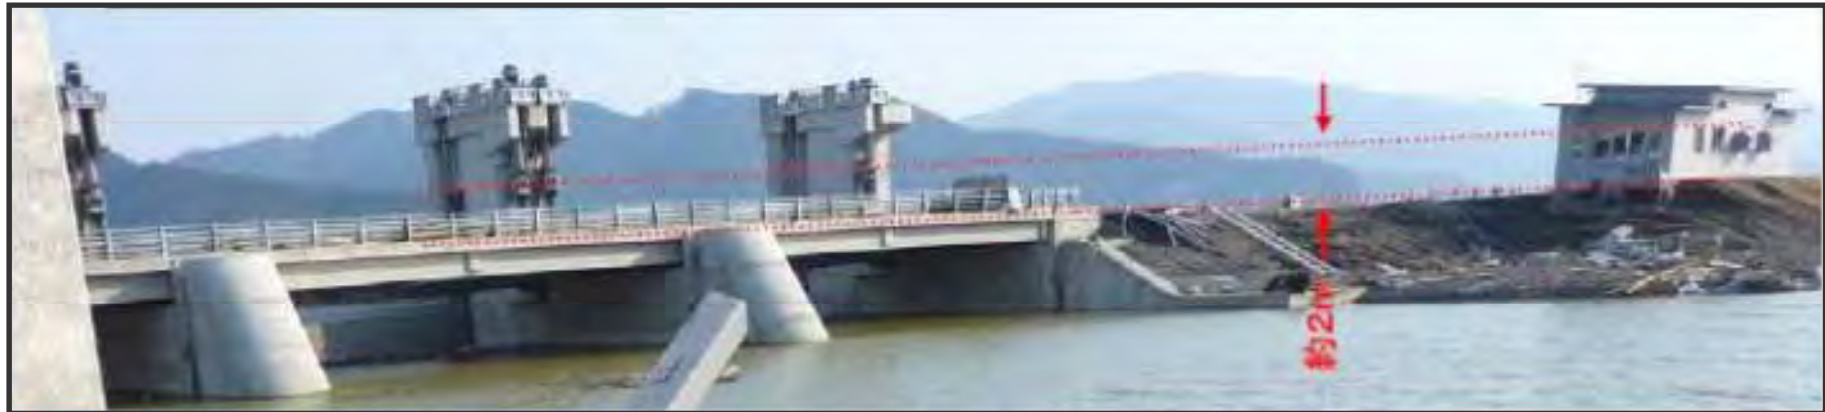
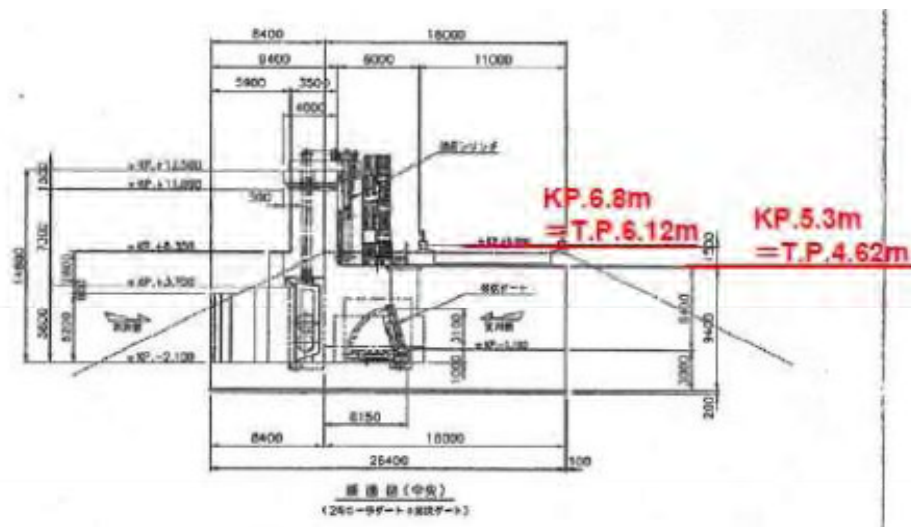
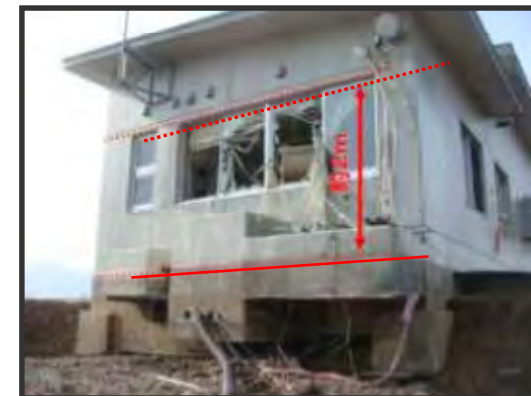
## 2. 津波到達高

道路の高さはT.P. 6.12m。操作室の痕跡等から、+2m程度と推定。

- 推定津波高さは、約T.P. 8m。

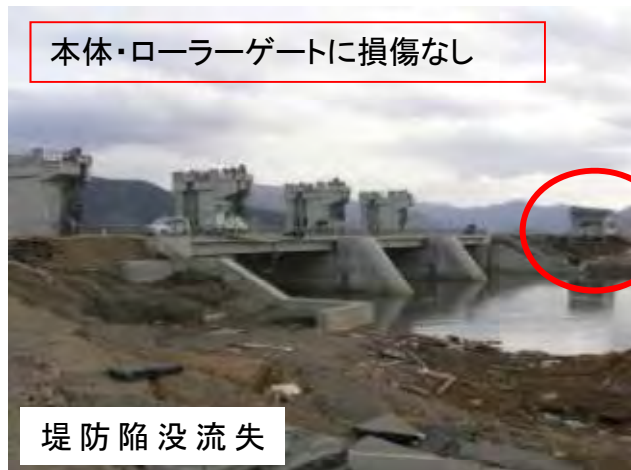
### ①本体・ローラーゲート

被災状況:操作室流出、建屋浸水。3号ゲート操作不可。1号ゲート手動操作(24時間体制)。

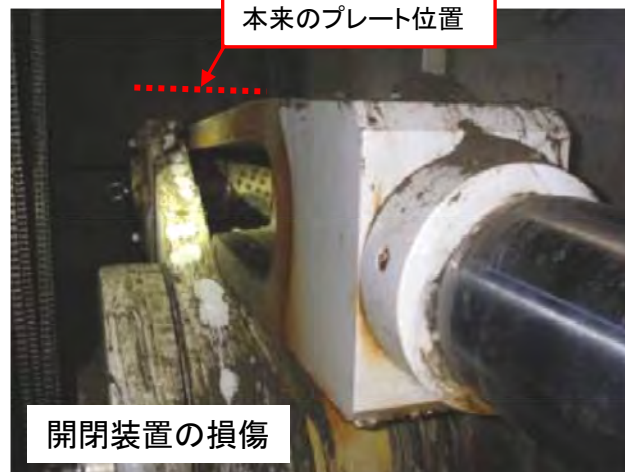
### ④起伏ゲート（動作不能）

※シリンダリンクプレート曲り

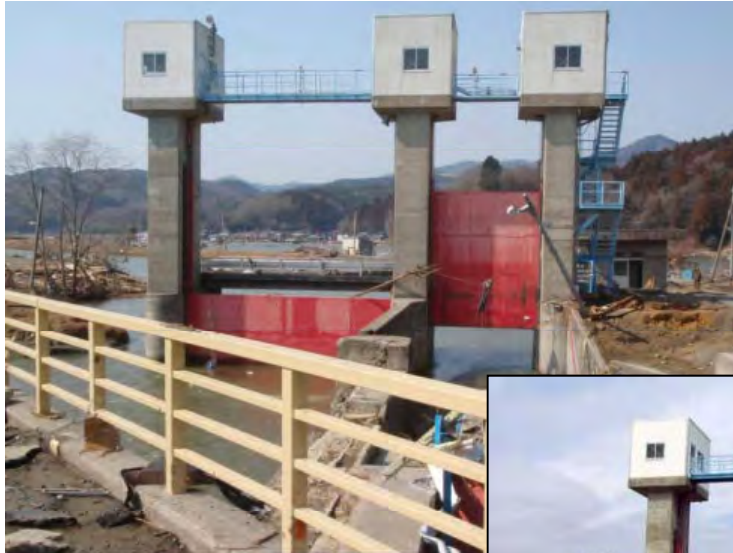
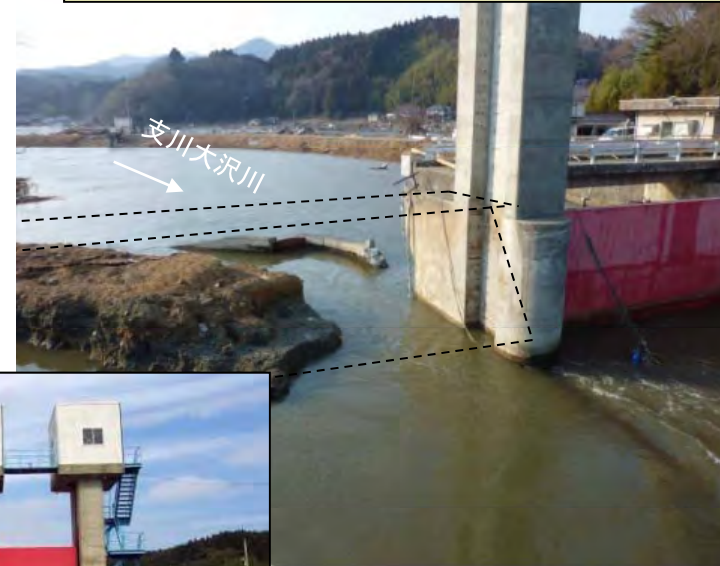
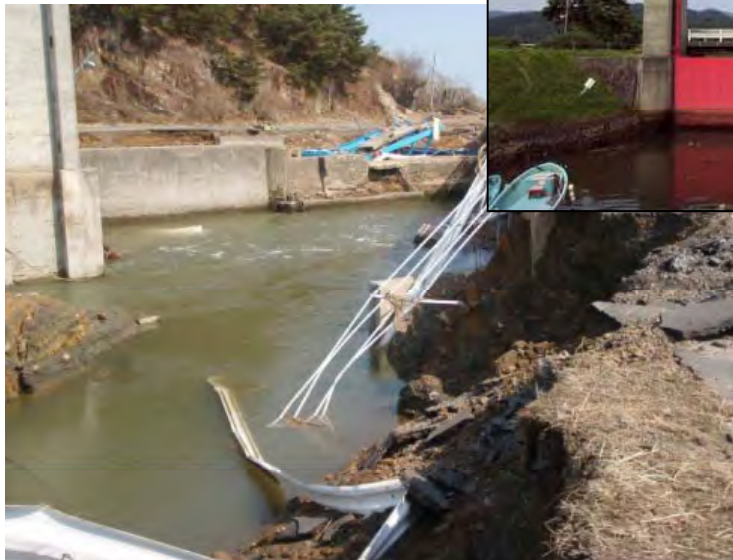
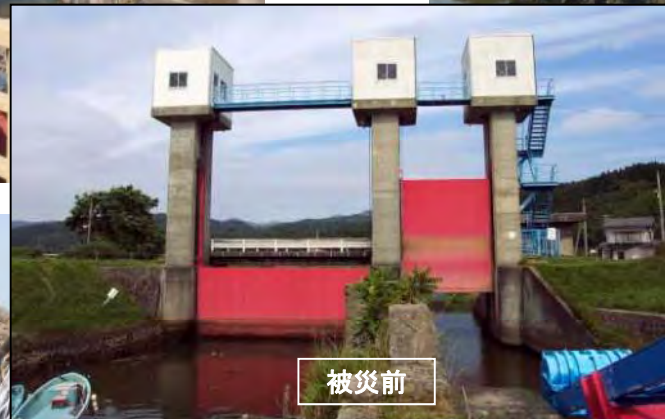
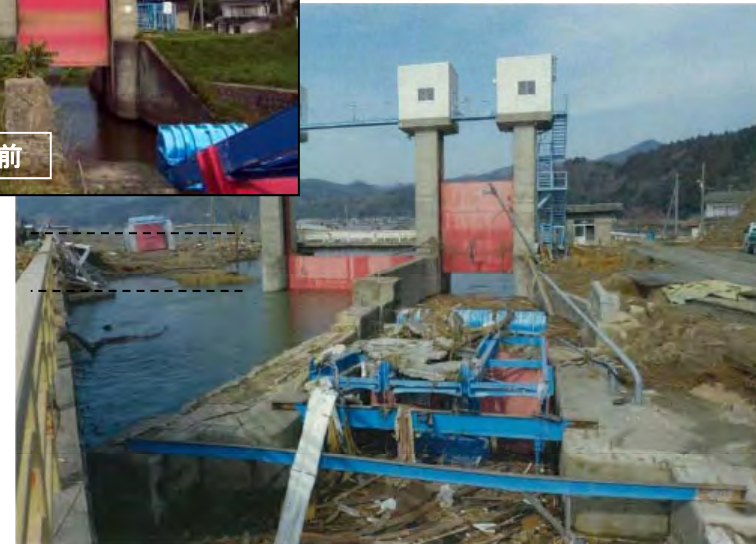
被災状況: メインゲート&サイドゲート : 仮設の発電機をつなげれば使用可能、バランスゲート : 操作台&巻揚機落下、強制操作不可能、水位差による動作のみ

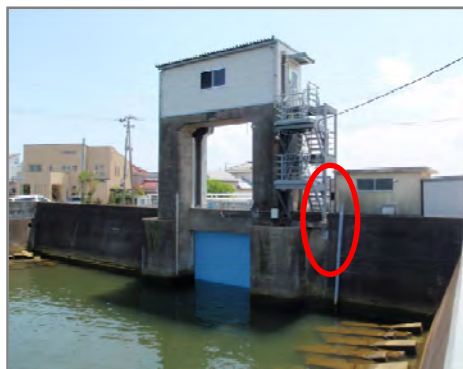
＜被災前＞

### ① 発電機室の津波による流失

○ 上屋は、津波の影響なし

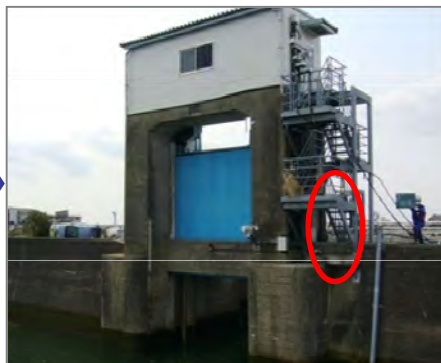
＜被災後＞

○ 津波により発電機室が流失

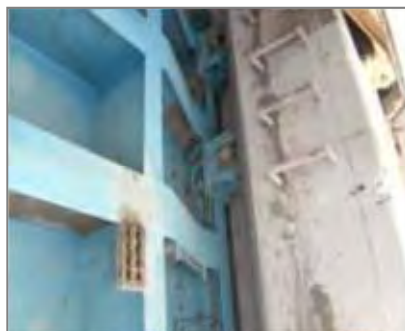
＜開閉装置＞

### ② ゲート関係の被害（扉体、戸当たり、開閉装置に**損傷なし**）

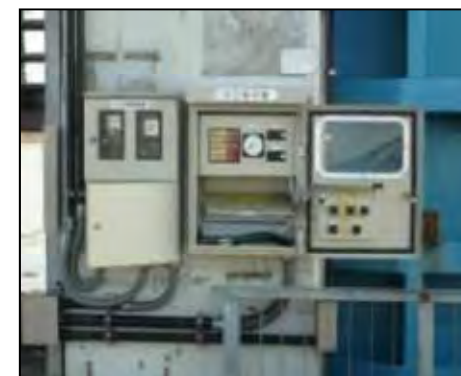
＜手元操作盤の水没＞

- 想定を越える津波被害を受けているが、扉体、戸当たりとも被害無し
- 開閉装置及び上屋内の操作盤は津波被害を受けていないため、発動発電機により操作可能

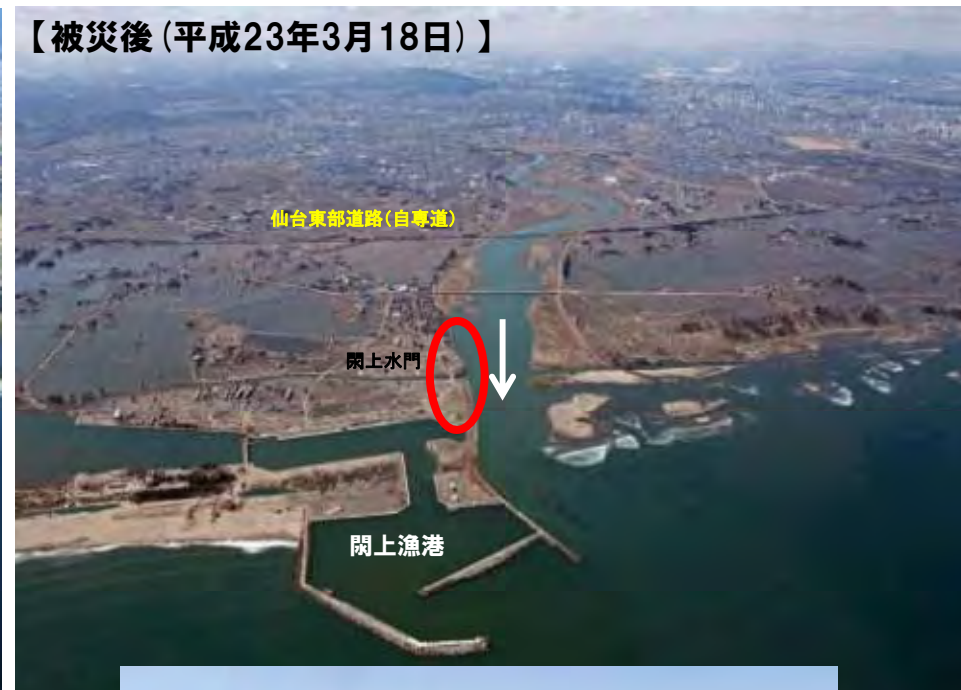
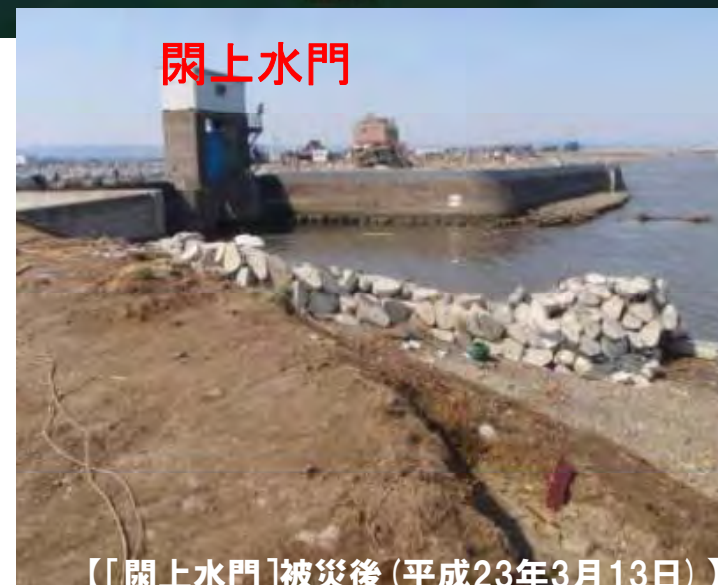
【被災後(平成23年3月18日)】

名取川 被災状況(被災前後写真)

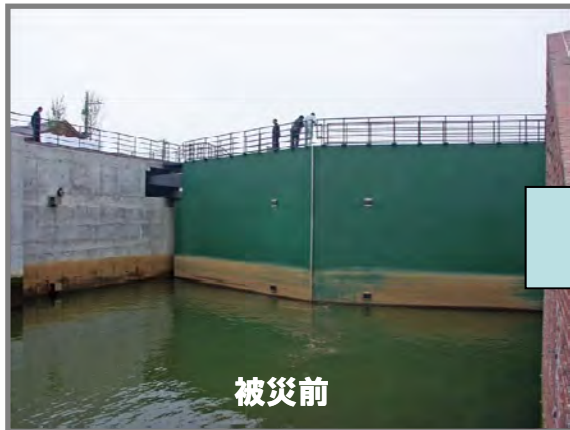
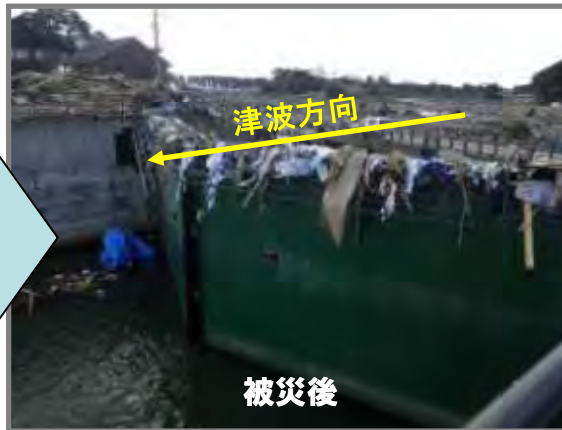
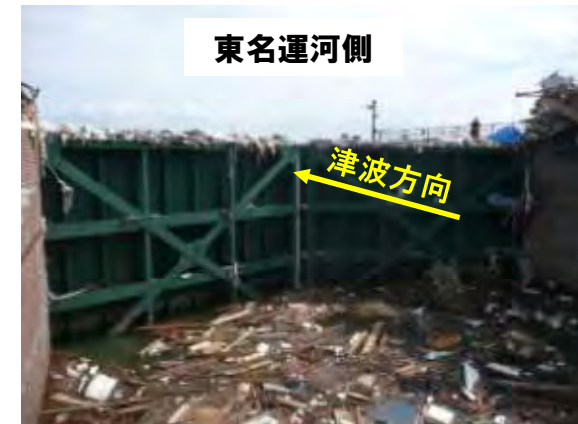
① 本体・ゲート （本体及びゲートに被災なし。商業電源は開通しておらず、発動発電機のみにより操作可能）

※ 津波痕跡では、東名運河側から津波が到達している。

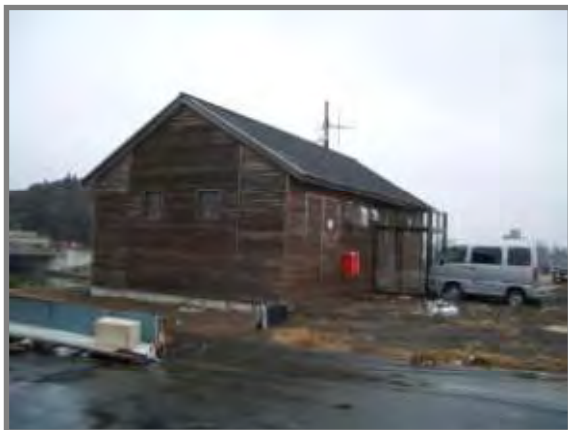
② 操作室（冠水の痕跡あり）

※ 上屋は大きなダメージは受けていない。

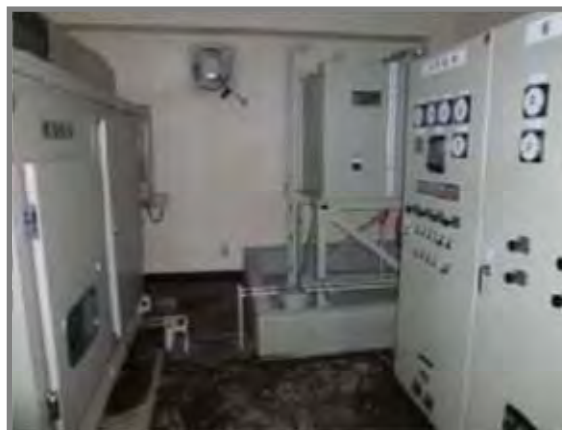
電源盤

③ 操作室内部（操作室内部は冠水したが、操作盤等に影響なし）

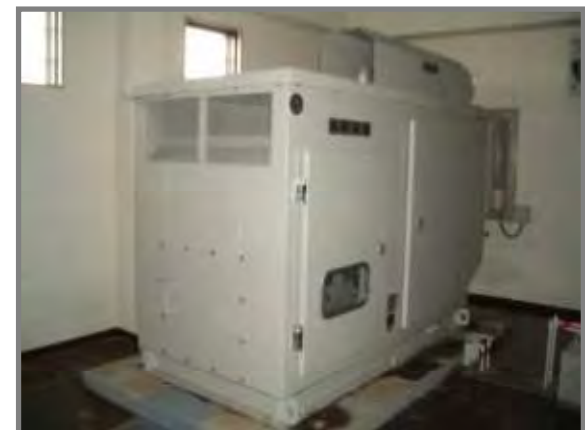
④ 発動発電機（一部冠水したが、点検により機能回復。ただし、塩水を被っており、オーバーホール必要）

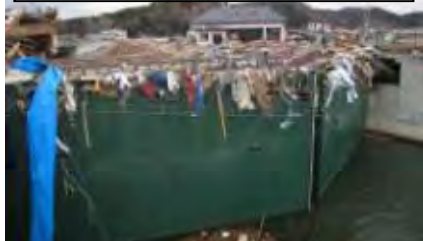
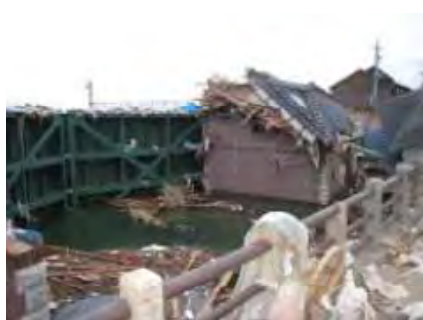
野蒜水門【管理者：国交省】  
(H15完成)

- ◆発動発電機を持ち込めば操作可能。
- ◆しかし、瓦礫の撤去を実施が必須。
- ◆また、塩水を被っているため、電気設備の更新・補修が必要と考えられる。
- ◆稼働「否」

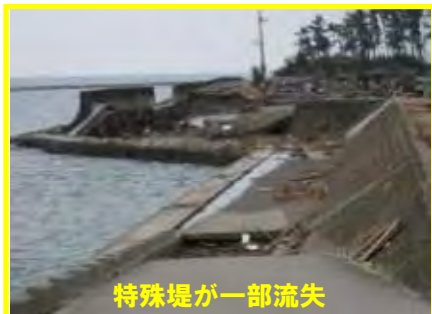
特殊堤が一部流失

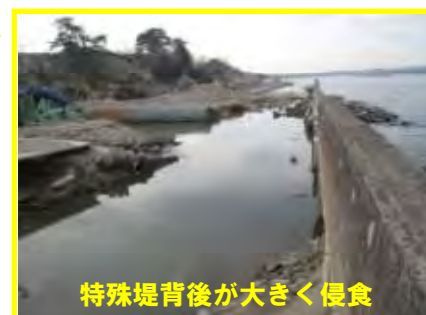
特殊堤背後が大きく侵食

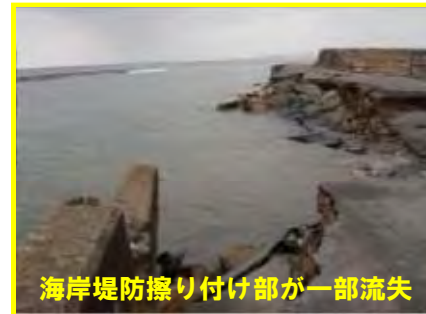
海岸堤防擦り付け部が一部流失

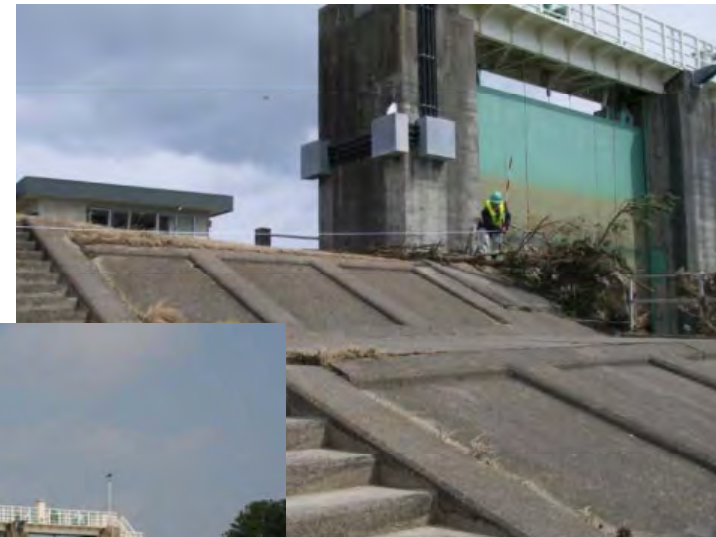
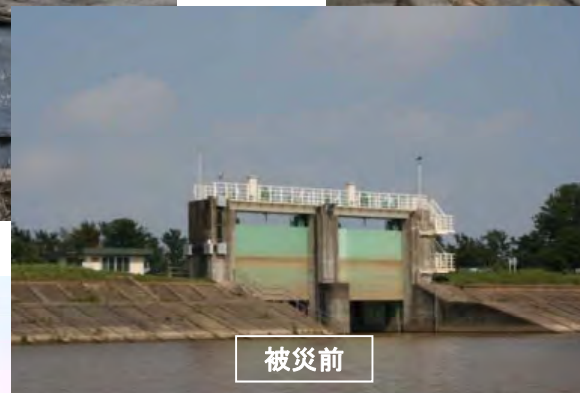
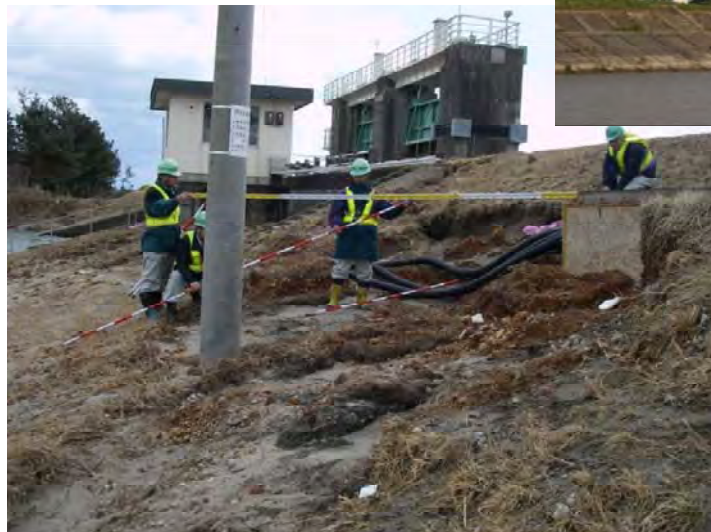
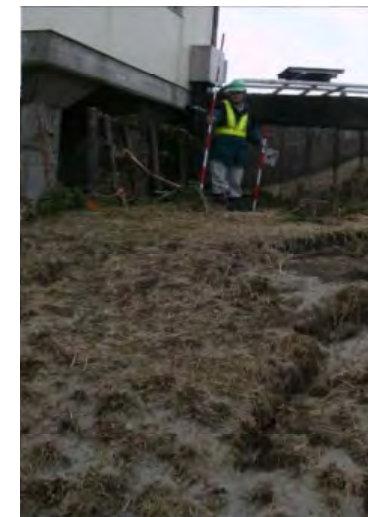
# 新浜水門 阿武隈川水系阿武隈川下流左岸0.4k

被災状況 : 機械操作室(堤防天端上の機械室)の浸水による損傷、  
操作不能(停電、予備発損壊、操作盤損壊)

付属施設損傷(転落防止柵、階段、量水標、看板)

河口水位計 本体流出 CCTV鉄塔流出
