## **第3回東北地方太平洋沖地震を踏まえた河口堰・水門等技術検討委員会**

### **津波の河川遡上と河口堰・水門等の被害状況**

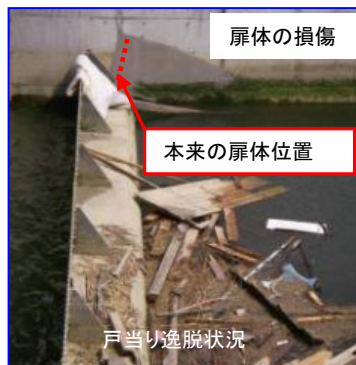
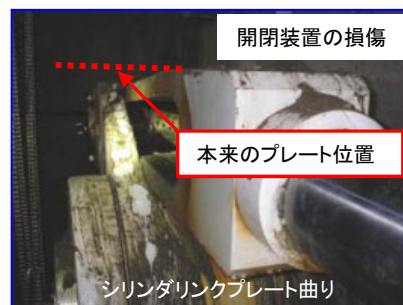
起伏ゲート戸当り逸脱、シリンダリングプレート曲がりのため、ゲート開閉操作不可能。（6月15日応急復旧）

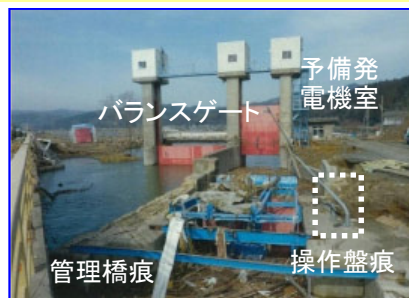
昇降階段基礎流失。

開閉装置：バランスゲート閉装置流出（ウインチ・操作盤）のため、ゲート開閉操作不可能。

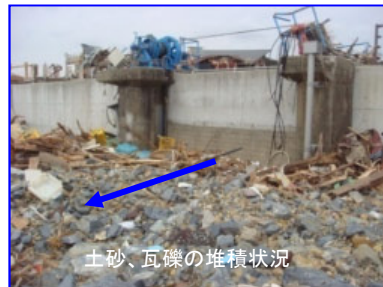
土砂、瓦礫の堆積。

土砂、瓦礫の堆積地盤沈下のため、開閉操作不可能。  
3月26日に仮設チェーンブロックを設置し、手動によるゲート操作可能。

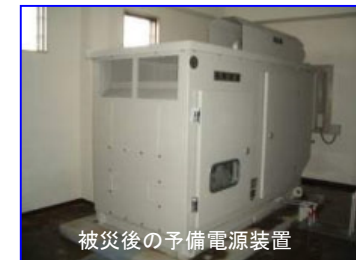
予備発電設備が津波により浸水し、電源喪失。  
点検整備により5月1日に仮復旧したが、塩水を被っているためオーバーホールが必要。

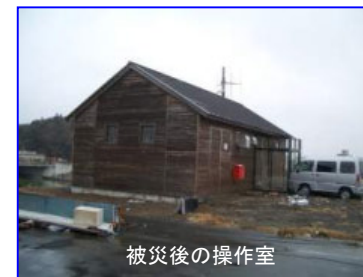
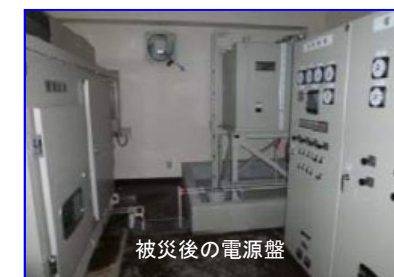
油圧シリンダ等が浸水。  
操作室内部は冠水したが、操作盤等に影響なし。
