## 東日本大震災を踏まえた堰・水門等の設計、操作のあり方について

### 資料編

## **資料8 東北地方太平洋側の堰・水門の地震・河川津波による各施設の被害状況**

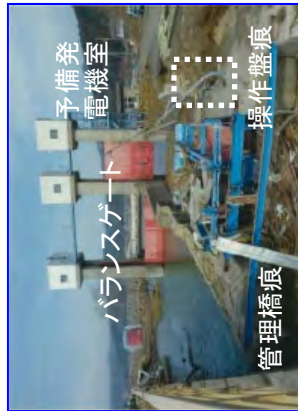
開閉装置：バランスゲート閉装置流出（ウインチ・操作盤）のため、ゲート開閉操作不可能。

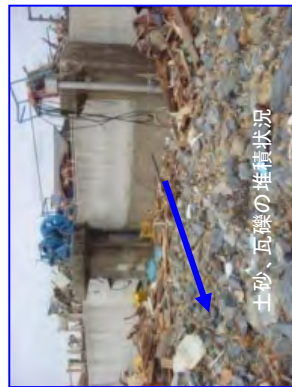
水路確保後に木材等の瓦礫が水門部分に再漂流

土砂、瓦礫の堆積状況

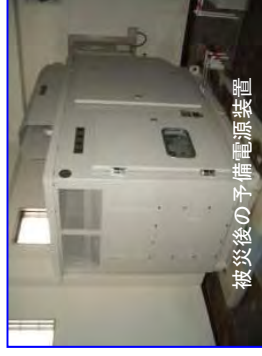
予備発電設備が津波により浸水し、電源喪失。  
点検整備により5月1日に仮復旧したが、塩水を被っているためオーバーホールが必要。
